# Analisi della risposta sismica degli elementi non-strutturali durante il terremoto del Centro Italia

## The 2016 Central Italy Earthquake: Seismic behaviour of non-structural elements

Daniele Perrone<sup>1</sup>, Roberto Nascimbene<sup>2</sup>, Luigi Di Sarno<sup>3</sup> ■

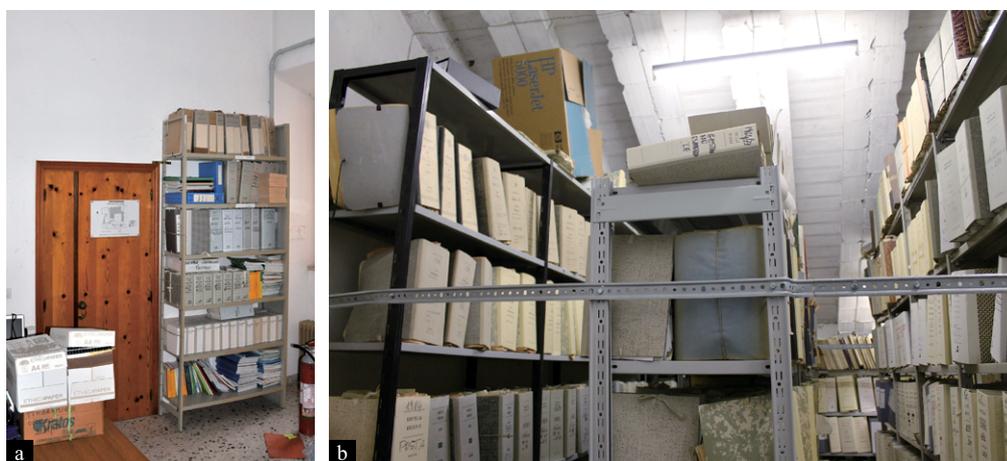
Esempi di buona pratica per prevenire il ribaltamento delle scaffalature.

- a) Collegamento al muro perimetrale.
- b) Collegamento di scaffalature parallele.

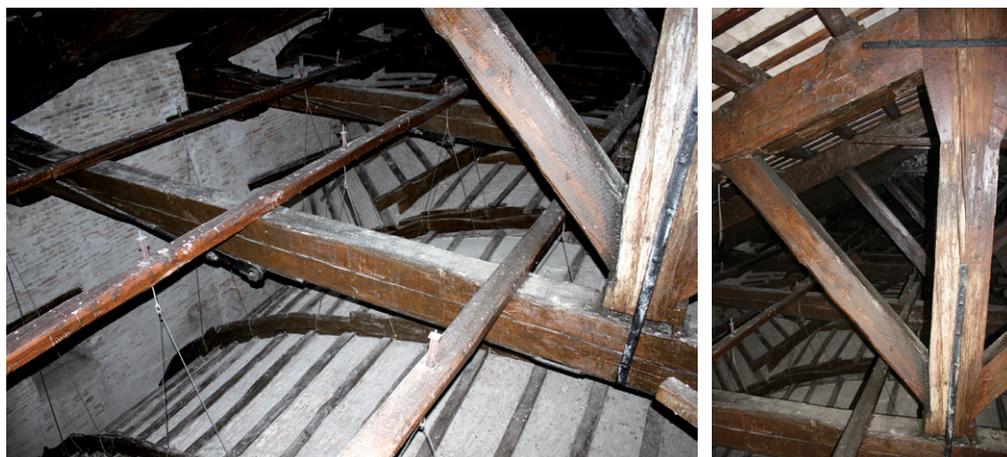
**Figura 11**  
Tipici danni alle volte in camoranna.

Numerosi danni sono stati riscontrati a questa tipologia di volta a causa dell'interazione tra le volte e gli elementi strutturali a cui esse sono collegate. La frequente presenza di molle nei supporti verticali che sostengono le volte ha generalmente garantito una buona risposta nei confronti delle azioni verticali; tuttavia, il diretto collegamento non le strutture ha scaturito notevoli danni a seguito dovuti alle azioni orizzontali (Figura 11).
