# Edilizia storica monumentale - Salvaguardia degli edifici di interesse storico-artistico nell'emergenza post-sisma

## Monumental historical building - Preservation of buildings of historic and artistic interest in emergency post-earthquake

Claudio Modena<sup>1</sup>, Francesca da Porto<sup>2</sup>, Giulia Bettiol<sup>3</sup>, Marta Giaretton<sup>4</sup> ■

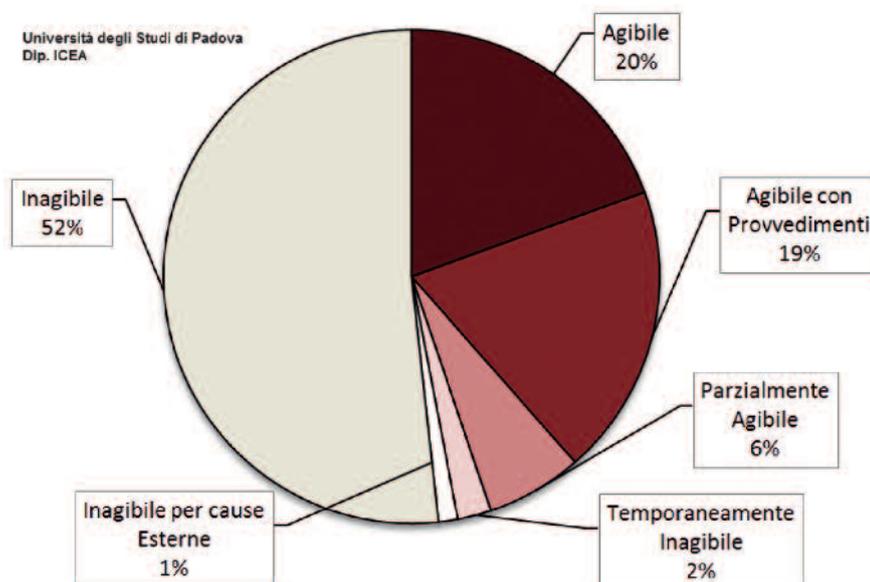
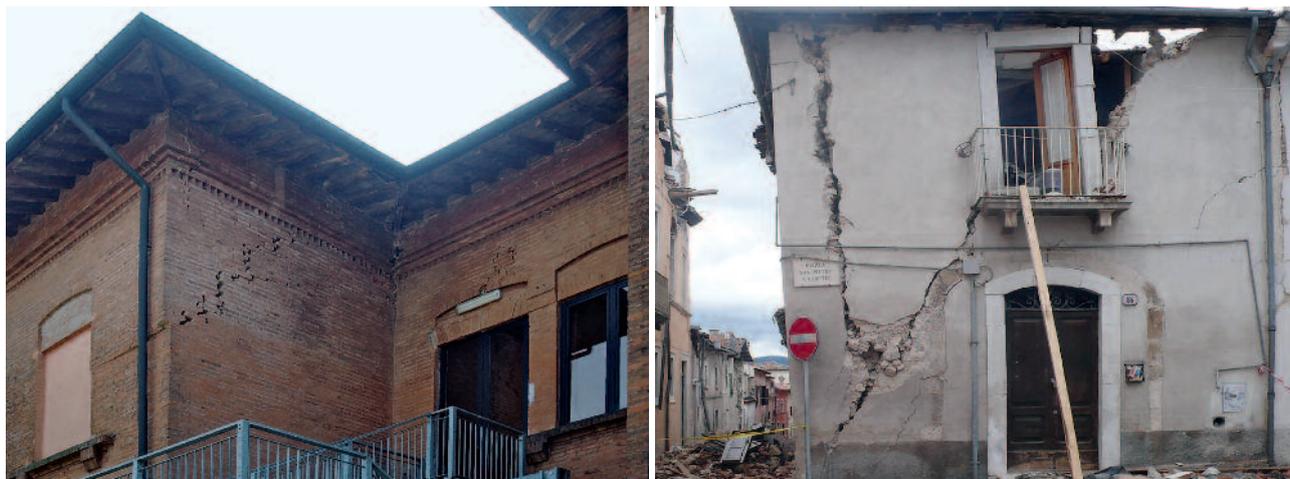
Figura 1  
Valutazione dell'agibilità  
rilevata durante i  
sopralluoghi in Emilia su  
edifici tutelati (Chiese e  
Palazzi).
