# Intervento di adeguamento sismico mediante isolamento alla base dell'edificio amministrativo di Sorin Group a Mirandola (MO)

Progetto per la ristrutturazione e adeguamento sismico dell'edificio amministrativo

Mirandola (MO)

Sorin Group S.p.A.

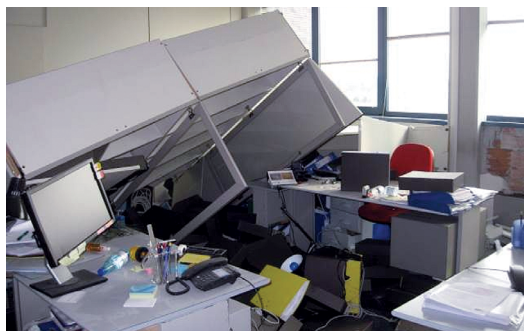
Figura 5  
Edifício pre e  
post-intervento.

- Adeguamento della struttura al 100% dell'azione sismica prevista dalle Norme Tecniche per le Costruzioni, mediante l'introduzione di isolatori sismici posti alla base tra il piano terra ed il piano interrato.
- Completo restyling dell'edificio e dei suoi spazi interni con ridisegno del layout degli uffici per meglio rispondere alle nuove esigenze aziendali (Figura 5).

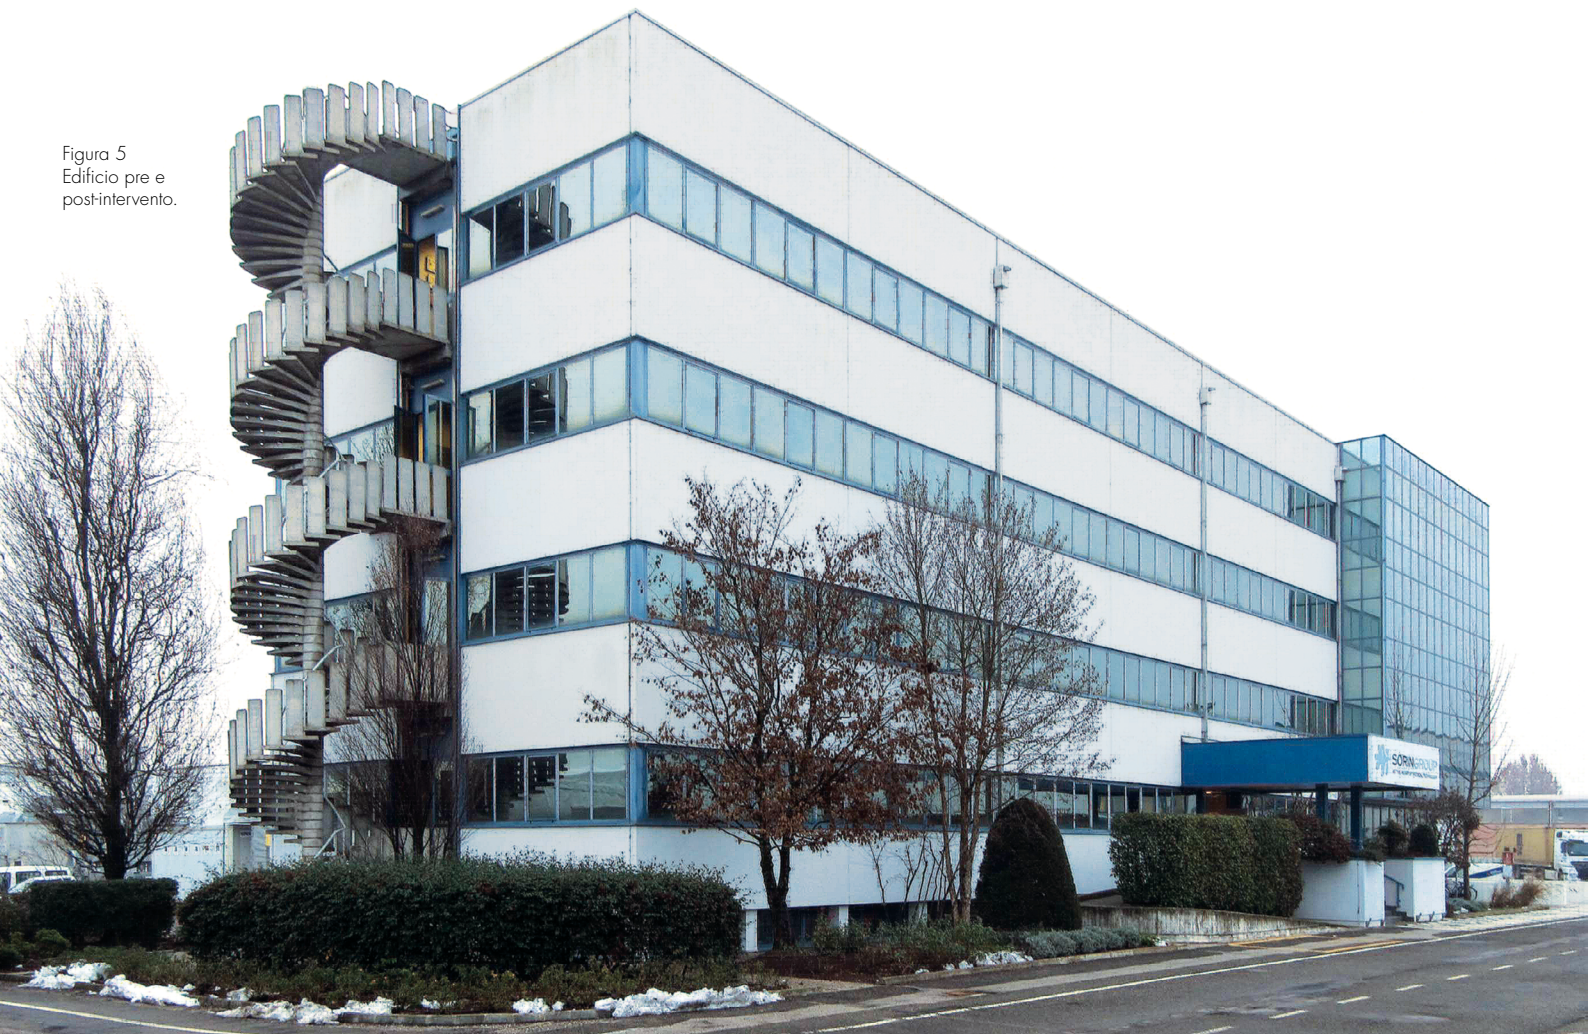
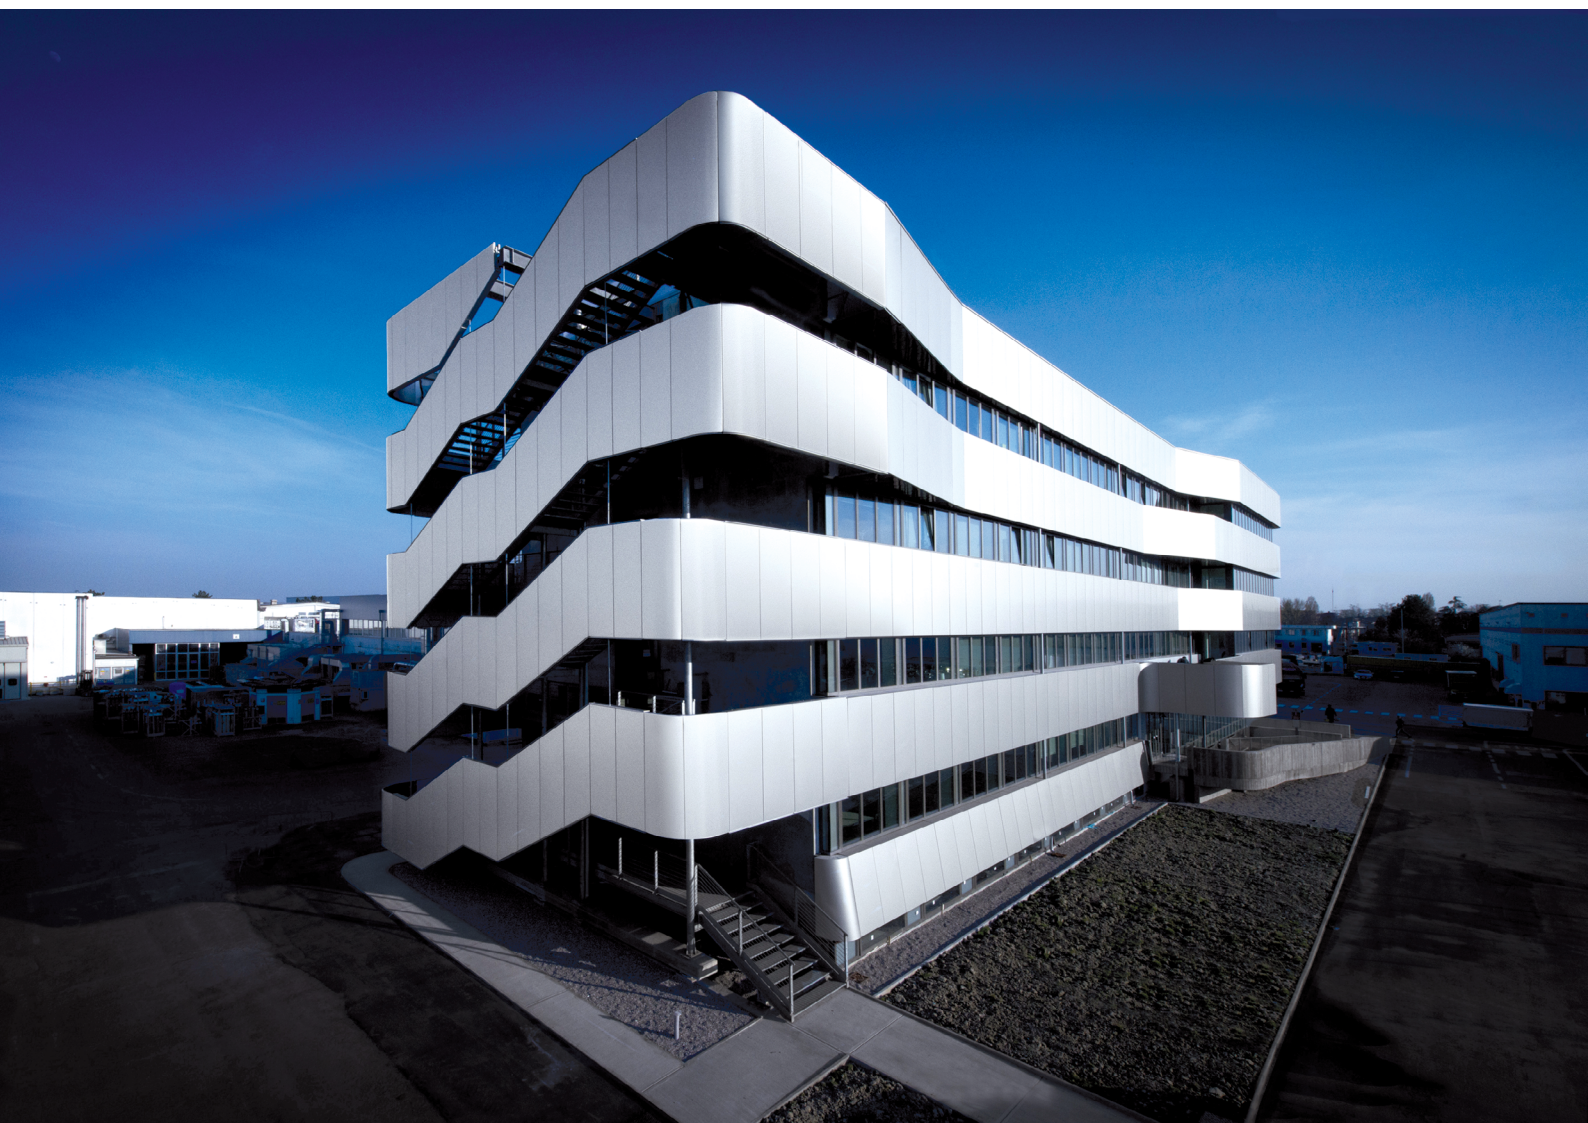
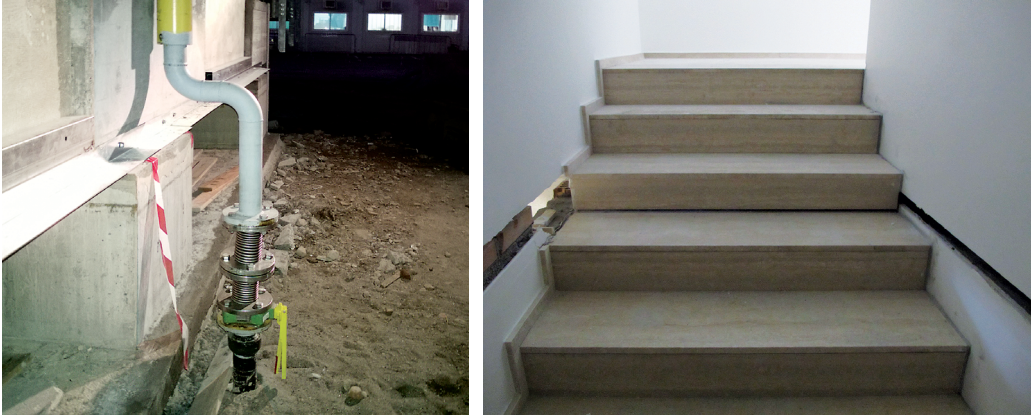
Figura 6  
Finiture e impianti compatibili con il sistema di isolamento.

Si pone in evidenza come il corretto funzionamento di una struttura con isolamento sismico si realizza solo a condizione che la massa isolata, ossia quella della sovrastruttura, possa muoversi liberamente in tutte le direzioni orizzontali per spostamenti almeno pari a quelli di progetto. Questa condizione deve essere continuamente verificata in tutte le fasi progettuali, realizzative e di collaudo. In particolare è importante controllare che elementi non strutturali non riducano o annullino le possibilità di movimento della struttura previste nella progettazione strutturale. A tal proposito, in sede progettuale, particolare attenzione è stata posta anche alla progettazione di finiture e impianti, rendendoli compatibili con il sistema di isolamento (Figura 6).

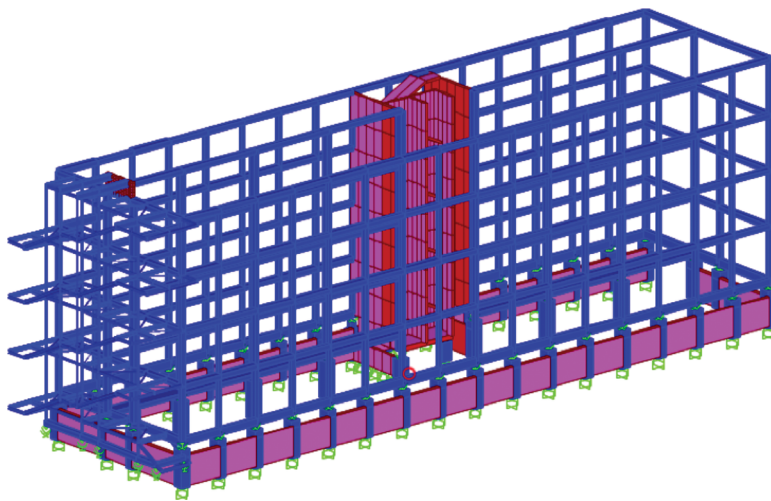
Figura 7  
Modello FEM.

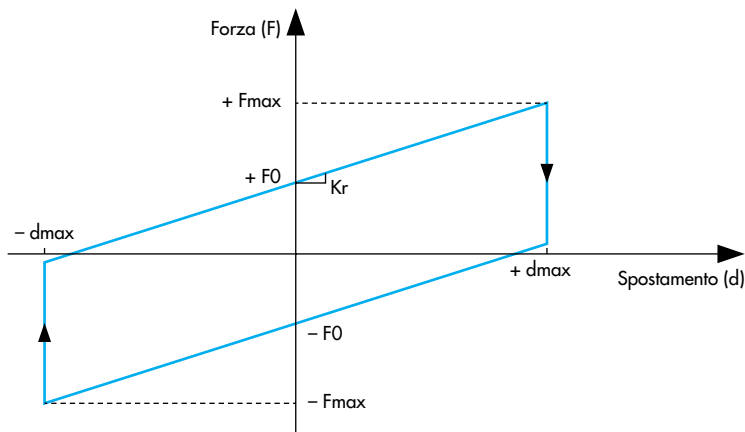
non-lineare forza-spostamento degli isolatori sottoposti ad una forzante dinamica. In tale curva (Figura 8)  $F_0$  rappresenta la forza di attrito sviluppata dall'isolatore (o "forza di primo distacco"),  $K_r$  è la rigidità di richiamo e  $F_{max}$  è la massima forza orizzontale, funzione dello spostamento ultimo  $d_{max}$ . Tali quantità sono state definite mediante le seguenti espressioni:

Figura 8  
Curva bilineare forza-spostamento degli isolatori a superficie curva doppia.

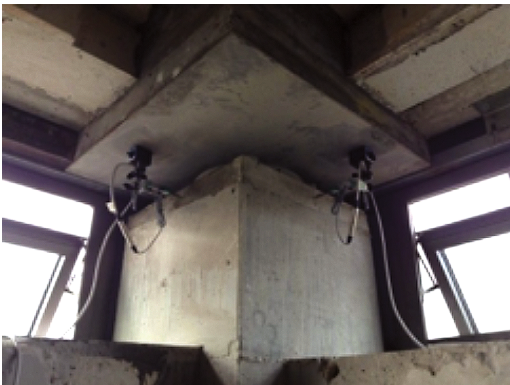
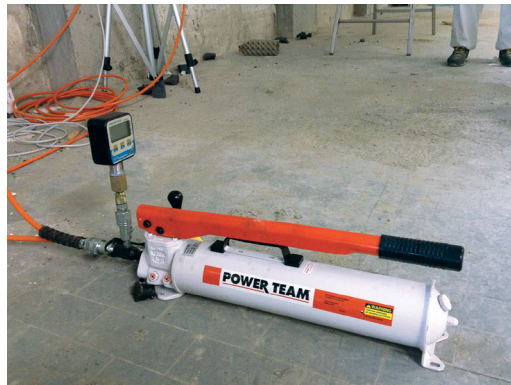
Figura 24  
Prova di spinta dell'edificio, posizionamento martinetti idraulici e muri di contrasto.
