Comportamento degli edifici in muratura nella sequenza sismica dell'Italia centrale del 2016 - Parte 1: Quadro generale

Performance of masonry buildings in the seismic sequence of Central Italy 2016 - Part 1: Overview

Sommario

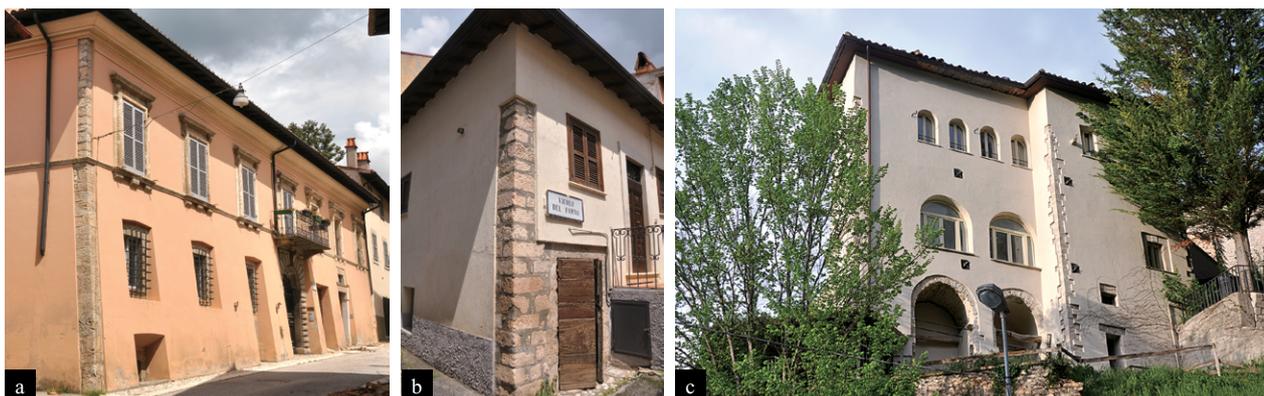
Tra gli interventi effettuati a seguito del terremoto del 1979 in Valnerina, frequente è stata l'applicazione di intonaci armati. Questo tipo di consolidamento è risultato molto diffuso a Norcia e nelle località vicine. In Figura 19 sono mostrati alcuni esempi di applicazione in cui, tuttavia, la posa dell'intonaco ha interessato le pareti murarie ad esclusione dei cantonali, come invece sarebbe teoricamente più opportuno per una migliore prestazione dell'intervento di consolidamento (anche se la risposta osservata è comunque molto soddisfacente).

Figura 19
Applicazioni di intonaco armato a Norcia (a) e (b) e Preci (c).

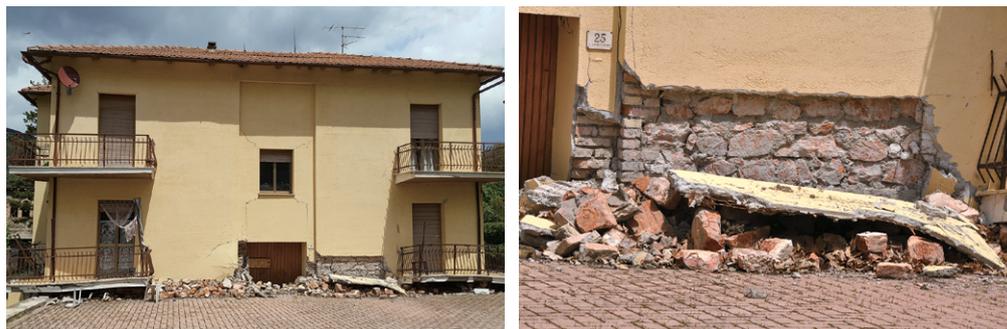
Infine, un aspetto critico legato alla vulnerabilità sismica dei centri storici riguarda il comportamento degli aggregati, in cui si ha spesso interazione tra corpi di fabbrica adiacenti, che produce danni locali dovuti al martellamento tra gli stessi (Figura 31). In alcuni casi, si sono evidenziati meccanismi di collasso fuori piano della facciata (Figura 32) e danneggiamenti nel piano (Figura 33) anche negli edifici in pietra più moderni. Diversamente, il collasso dell'edificio mostrato in Figura 34 è avvenuto per la formazione di un piano debole a livello del garage.

Figura 34
Collasso dell'edificio per la formazione di un piano debole al piano seminterrato (Norcia).

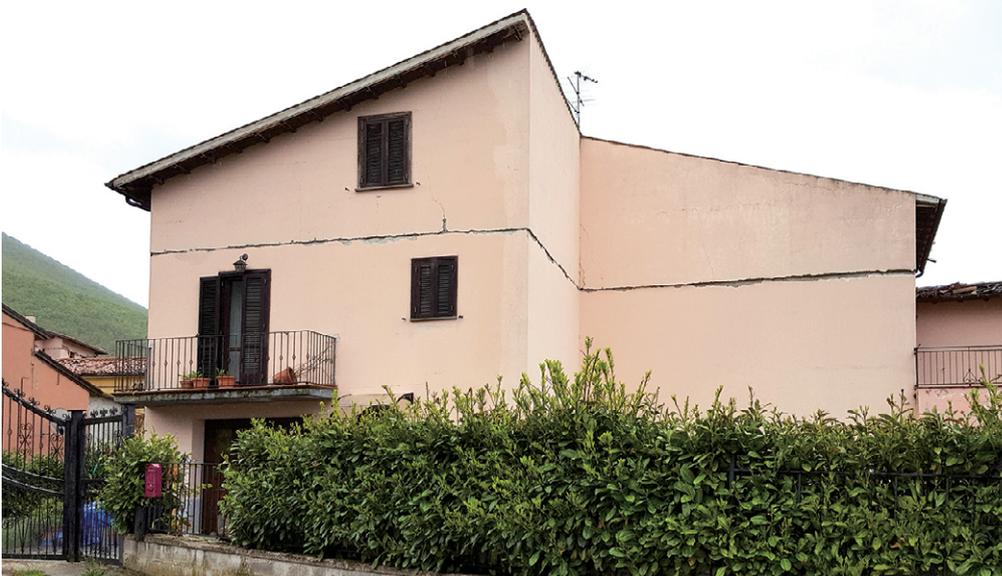
Figura 38
Edificio residenziale in muratura in mattoni a San Pellegrino, frazione di Norcia, oggetto di recente sopraelevazione in muratura in laterizio; lesione continua a livello dell'ultimo orizzontamento causata da probabile scorrimento del piano superiore in differente tecnologia rispetto alla porzione sottostante, più rigida.

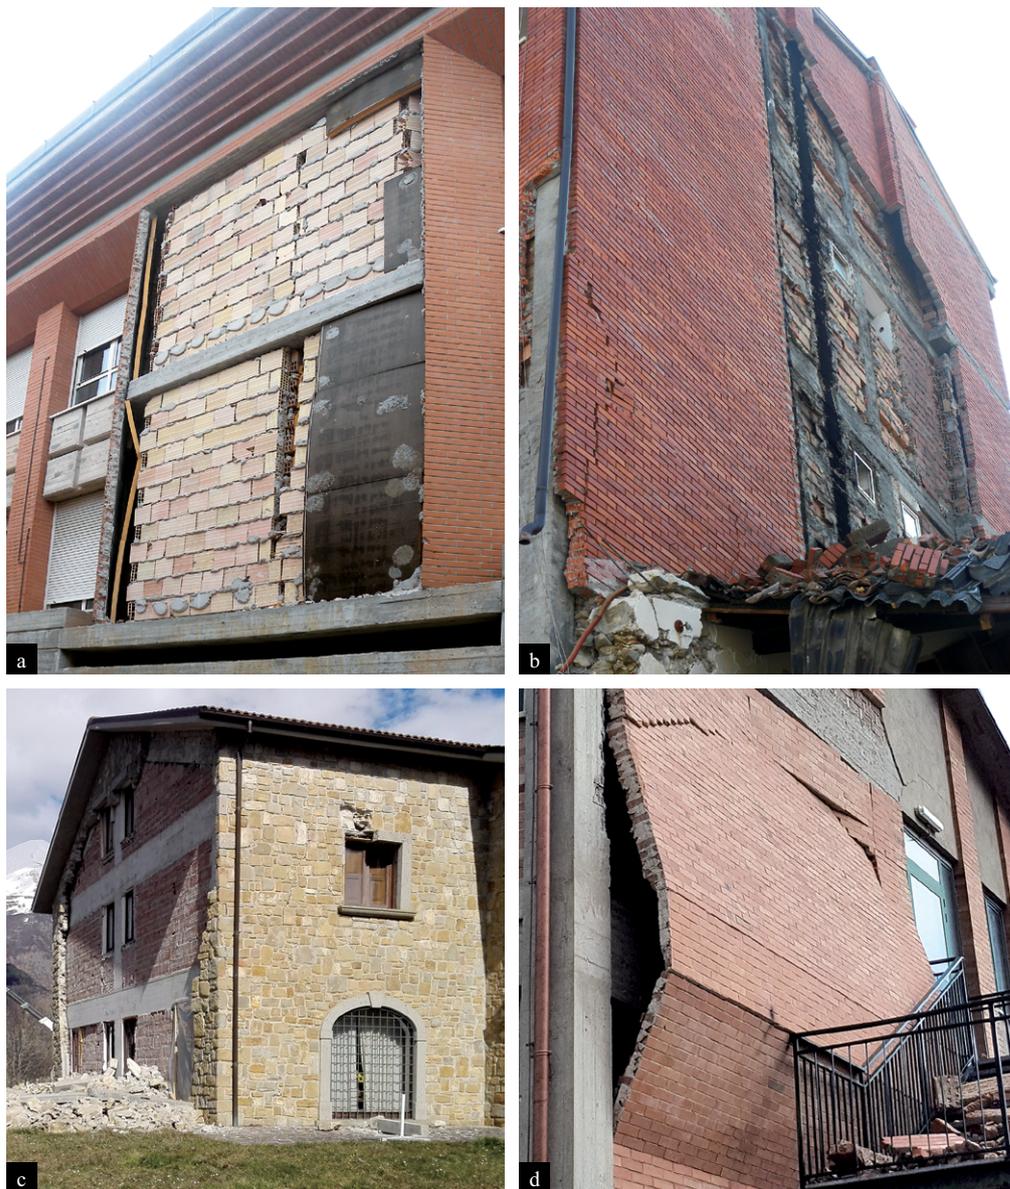
Nella Figura 42 sono riportati esempi di collassi per espulsione fuori piano del paramento esterno “faccia a vista”, dovuti a insufficienti dettagli costruttivi e non adeguati collegamenti con la struttura e/o il paramento interno.

Figura 42
Esempi di espulsione fuori piano del paramento esterno ad Amandola (a), Amatrice (b e c) e Norcia (d).

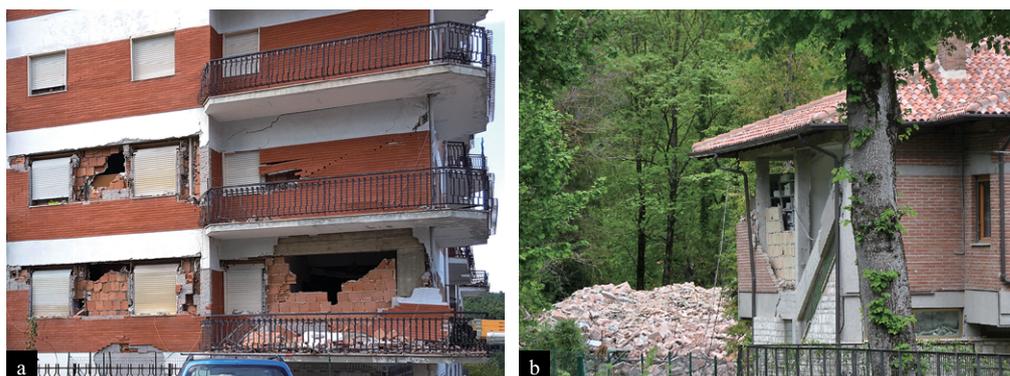
In altri casi, come quelli riportati in Figura 43, sono stati osservati sia crolli fuori piano del paramento esterno, che danni severi ai piani inferiori classificabili come rotture nel piano del paramento interno ed espulsioni fuori piano del paramento esterno, probabilmente dovute alla riduzione di resistenza per danneggiamenti nel piano severi.

Figura 43
Esempi di danni riscontrati a tamponature a doppio paramento con danni e crolli in entrambi i paramenti ad Amatrice (a), Visso (b) e Norcia (c) e (d).

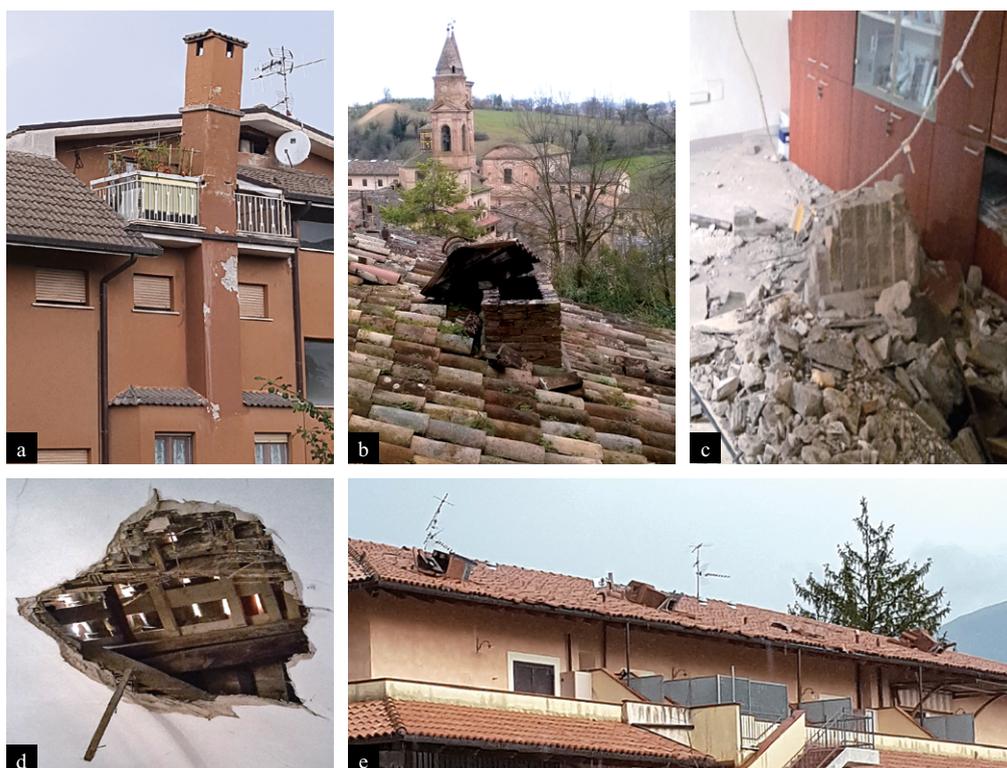
Uno degli esempi più comuni di danno non strutturale osservato, sia negli edifici storici che in quelli in tecnologia moderna, consiste nel collasso dei comignoli, prefabbricati (Figura 47 (a)) o in muratura (Figura 47 (b) e (c)). A causa dello scuotimento, i comignoli tendono a separarsi in blocchi che poi ruotano o scorrono rigidamente uno rispetto all'altro, spesso fino al collasso, che può essere causa di danni al circondario o a strutture adiacenti (Figura 47 (d) ed (e)) e può costituire un pericolo per l'incolumità pubblica.

Figura 47
Esempi di danni e collassi di comignoli ad Amatrice (a), Caldarola (b), Cossignano (c e d), Norcia (e).
