Comportamento degli edifici in muratura nella sequenza sismica dell'Italia centrale del 2016 - Parte 2: Esempi di centri colpiti

Performance of masonry buildings in the seismic sequence of Central Italy 2016 - Part 2: case studies of affected municipalities

Sommario

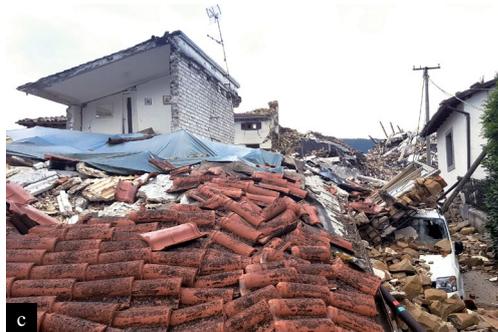
Figura 5
Alcuni esempi di collasso per ribaltamento fuori piano di pareti esterne, osservati ad Accumoli dopo il sisma del 24 agosto (in basso).

Il comune di Accumoli è stato uno dei più colpiti dal sisma del 24 agosto, con una PGA stimata di 0.76 g (Fragomeli et al., 2017). I maggiori crolli, osservati a seguito di tale evento, hanno interessato in larga parte edifici in muratura, resi vulnerabili dall'impiego di una tipologia muraria a tessitura irregolare in conci di pietra di varia pezzatura, caratterizzata da una malta di qualità generalmente scadente. Tra i meccanismi di danno osservati in modo ricorrente vi è l'espulsione fuori piano di pareti perimetrali in muratura a doppio paramento, caratterizzata dalla mancanza di collegamento trasversale, come mostrato in Figura 5.

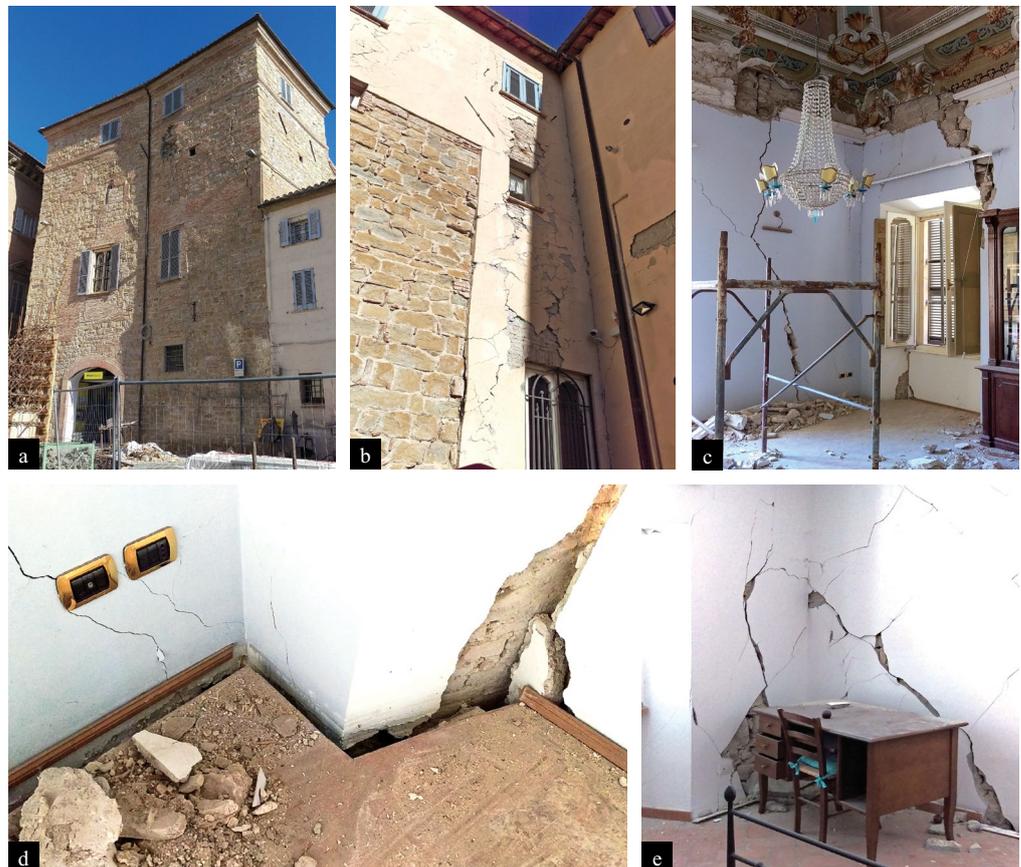
sbozzate), con alcune aree interessate dalla presenza di catene. Nel sopralluogo condotto dopo gli eventi di gennaio 2017, l'edificio presentava gravi danni, visibili dall'esterno, alla maggior parte dei maschi e delle fasce. Alcune di queste lesioni sono riconducibili all'attivazione di meccanismi di ribaltamento fuori piano delle pareti e dei cantonali. Si sono inoltre rilevati distacchi parziali di porzioni murarie, come riportato nella Figura 28.

Figura 28
Palazzo Riccioni
(Camerino, MC): alcuni esempi del significativo stato di danneggiamento riscontrato dopo le scosse di gennaio.
