Analisi della risposta strutturale di alcuni ponti durante il terremoto del Centro Italia Analysis of the structural response of some bridges during the Central Italy Earthquake

Luigi Di Sarno¹, Francesca da Porto², Gabriele Guerrini³, Andrea Prota⁴ ■

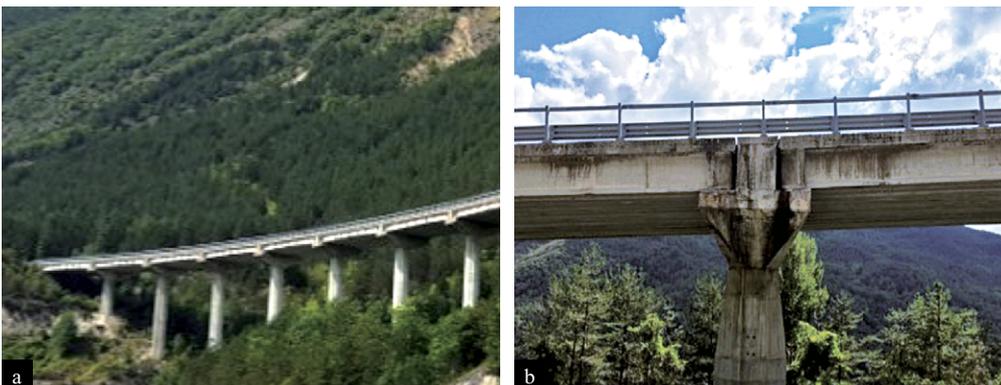
Le SS4 e SS685 costituiscono due arterie fondamentali per i trasporti stradali attraverso l'Italia centrale: queste strade sono prevalentemente orientate in direzione est-ovest, collegando le due coste adriatica e tirrenica. Nell'area interessata dalla sequenza sismica queste arterie includono diversi ponti e viadotti in c.a. Buona parte di queste strutture, risalenti agli anni '70 ed '80, è stata progettata con un'attenzione minima, se non nulla, ai principi e ai dettagli costruttivi necessari per una buona risposta sismica. Questi manufatti rappresentano dunque interessanti casi di studio perché potenzialmente suscettibili di diversi fra i meccanismi di danno descritti in precedenza. La configurazione tipica dei ponti in c.a. ispezionati è rappresentata dai viadotti della SS685 in prossimità di Pescara del Tronto (AP), illustrati in Figura 14, o dal viadotto "Scandarello" sulla SS4 nelle vicinanze di Amatrice (RI), mostrato in Figura 15.

Figura 13
Configurazione tipica dei viadotti in c.a. ispezionati lungo la SS685 in prossimità di Pescara del Tronto (AP): (a) coordinate 42.752002 N, 13.267902 E; (b) coordinate 42.756556 N, 13.277111 E.

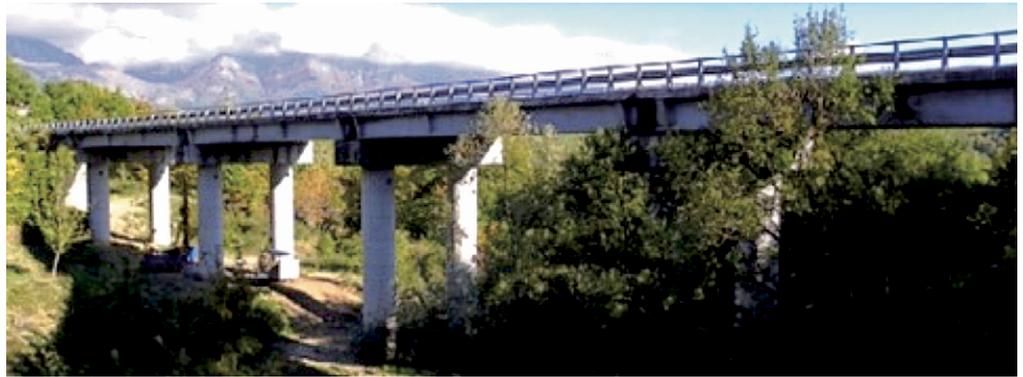
Figura 15
Appoggi elastomerici di uno
dei viadotti in c.a. esaminati
lungo la SS685; non si notano
segni di eventuali scorrimenti
relativi (per concessione
di Totaro).
