Adeguamento sismico e ristrutturazione edilizia della Scuola Media “Marco Polo” di Crevalcore (BO)

Scuola Media “Marco Polo”, adeguamento sismico e ristrutturazione edilizia

Via Guisa, Crevalcore (BO)

1. Sommario

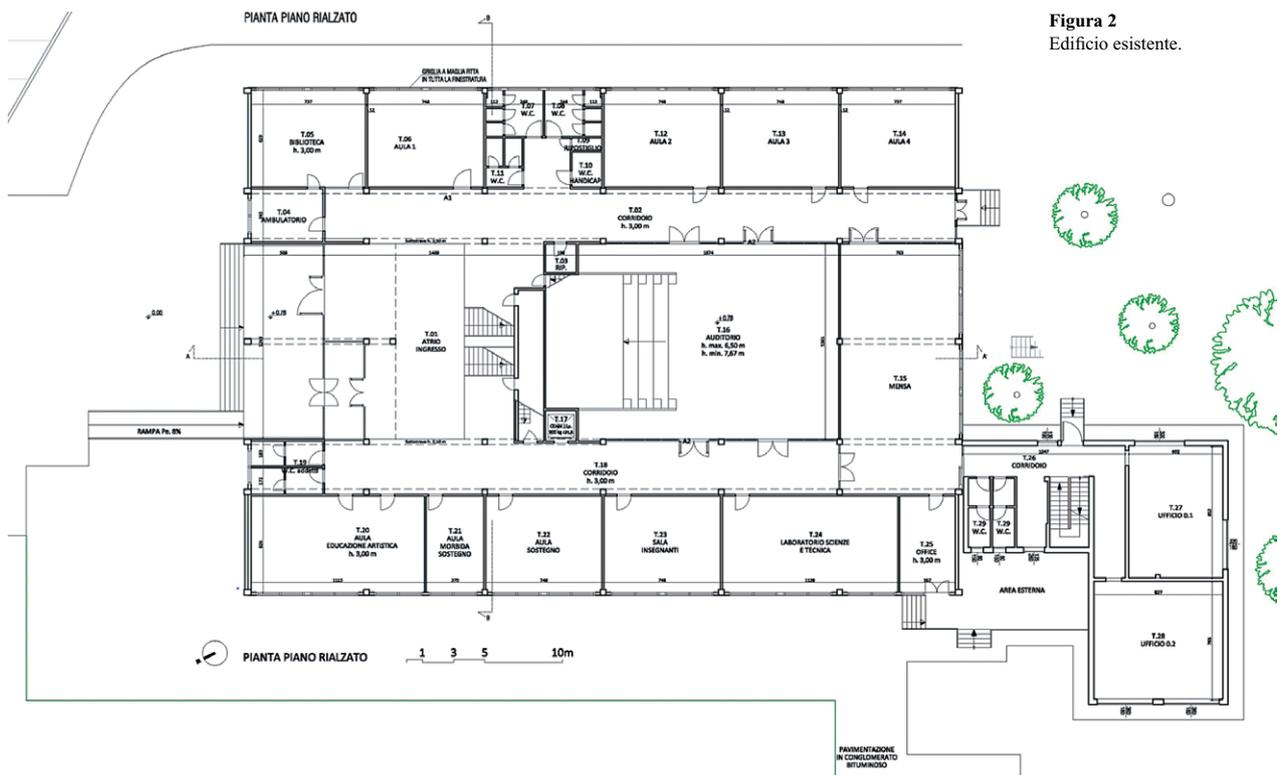
Figura 2
Edificio esistente.

L'edificio scolastico è costituito da un fabbricato a pianta rettangolare di dimensioni di circa 46,5 m x 34 m, a due piani fuori terra più il coperto; l'interno è caratterizzato dalla presenza di un doppio volume centrale che ospita la scala (a giorno) prospiciente l'ingresso e l'auditorio (con tribuna) sul lato opposto. L'edificio è stato recentemente affiancato da un ampliamento, strutturalmente indipendente, non danneggiato dal sisma.

Le strutture del fabbricato, realizzate nel 1979, sono costituite da pilastri e travi prefabbricate in c.a. collegate da pannelli di solaio in laterocemento preintonacati.

I pilastri prefabbricati, dotati di tre ordini di mensole (piani rialzato, primo e coperto), sostengono le travi prefabbricate degli allineamenti longitudinali interni ed i "pannelli-trave" degli allineamenti perimetrali, ugualmente prefabbricati. Lo schema statico dei pilastri è pertanto costituito da mensole incastrate alla base e libere di deformarsi (nel caso di azioni sismiche orizzontali) come se i tre livelli di solaio non esistessero, provocando gravi danneggiamenti alle tramezzature interposte.

Le travi ed i pannelli-trave sono collegati "a secco" alle mensole dei pilastri. L'efficacia di tali collegamenti, nei confronti di azioni orizzontali, è pertanto affidata al solo attrito mensola/trave, efficace solo nei confronti di azioni sismiche non particolarmente elevate.
