Apparati decorativi e rischio sismico: vulnerabilità sismica e danneggiamento del portale del palazzo dei Priori di Perugia

A. Borri¹, G. Castori², A. Giannantoni³ ■

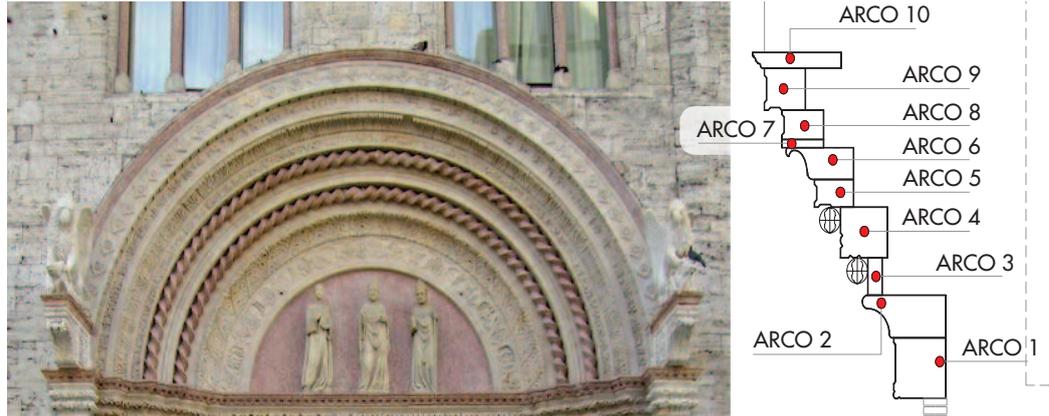
Fig. 4
Numerazione utilizzata per
gli archi che compongono il
portale.

esterni (archi 9 e 10, Fig. 4): all'estradosso in prossimità dei basamenti arcuati delle due trifore per l'arco 10, all'intradosso in prossimità della chiave per l'arco 9;

- un limitato numero di fessure, concentrate nella porzione centrale e nella parte destra dell'architrave;
- un limitato danneggiamento dei pilastri, con perdite di materiale limitate al "tortiglione" più esterno di sinistra (in prossimità del piano di imposta) e alla parte inferiore del pilastro di destra dell'arco 5;

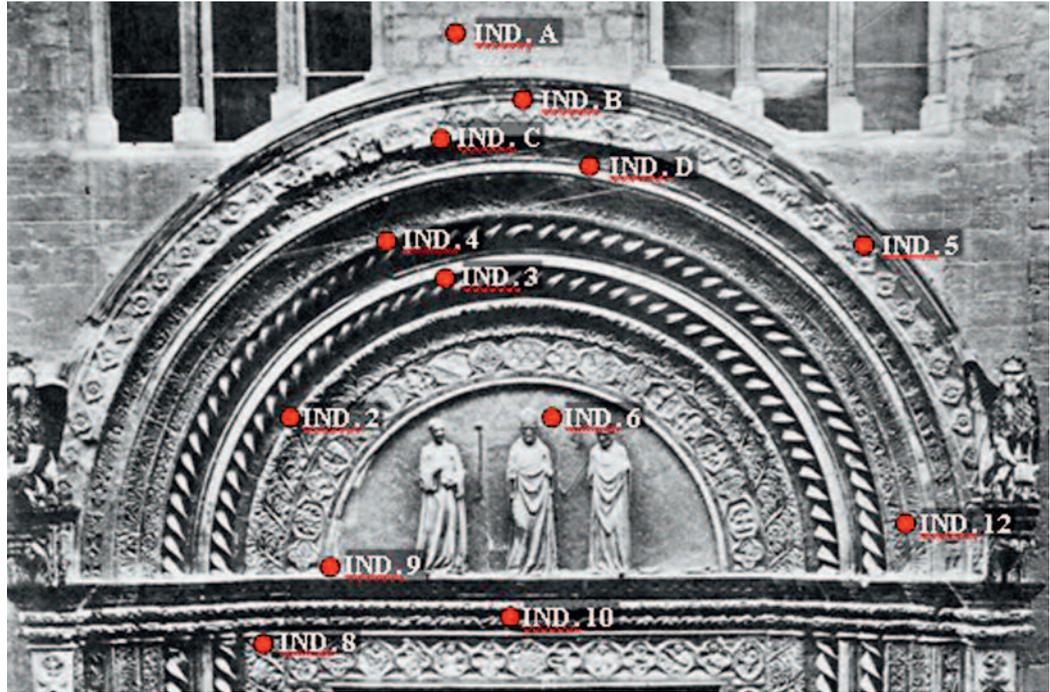
Fig. 8
Layout delle prove
video – endoscopiche.

I risultati ottenuti hanno permesso di comprendere che il portale è parte integrante della costruzione muraria e che sono principalmente gli archi più esterni a sostenere il peso della muratura sovrastante (Fig. 9). Altro elemento significativo per la determinazione del comportamento meccanico della struttura è la conoscenza della diversa natura dei litotipi costituenti: marmi per i pilastri laterali, mandorlato d’Assisi per le colonne tortili e pietra caciolfa per tutto il portale. In particolare

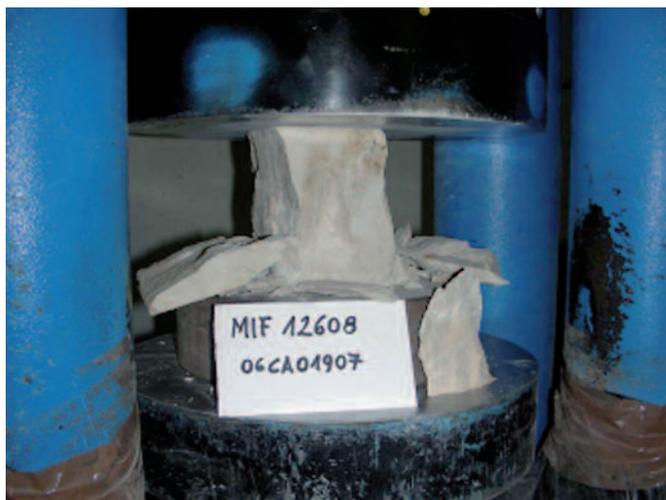
Fig.10
Prova di compressione su
un campione di pietra
caciolla.

facilmente lavorabile quando è appena estratto dalla cava e tendendo poi ad indurire rapidamente. Alcuni studi presenti in letteratura (Manni, 1986; Sperandio, 2004) evidenziano tuttavia una sua certa vulnerabilità nei confronti degli agenti atmosferici.

L'esposizione all'aria, all'azione disgregante delle concentrazioni saline ed ai cicli gelo-disgelo ne deteriorano infatti in modo significativo le proprietà meccaniche.

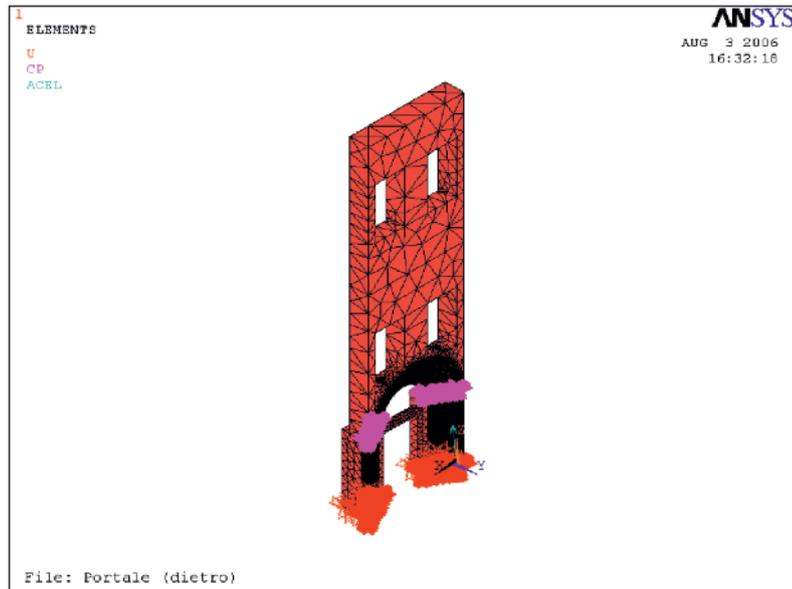
Fig. 11
Modello solido semplificato utilizzato per l'analisi FEM (perfetta collaborazione tra gli archi).

possibile rilevare come per i carichi “ordinari” (peso proprio della muratura sovrastante) lo stato tensionale sia modesto. In aggiunta la distribuzione delle tensioni principali di compressione presenta un andamento che si discosta in maniera piuttosto evidente dal quadro fessurativo attuale.

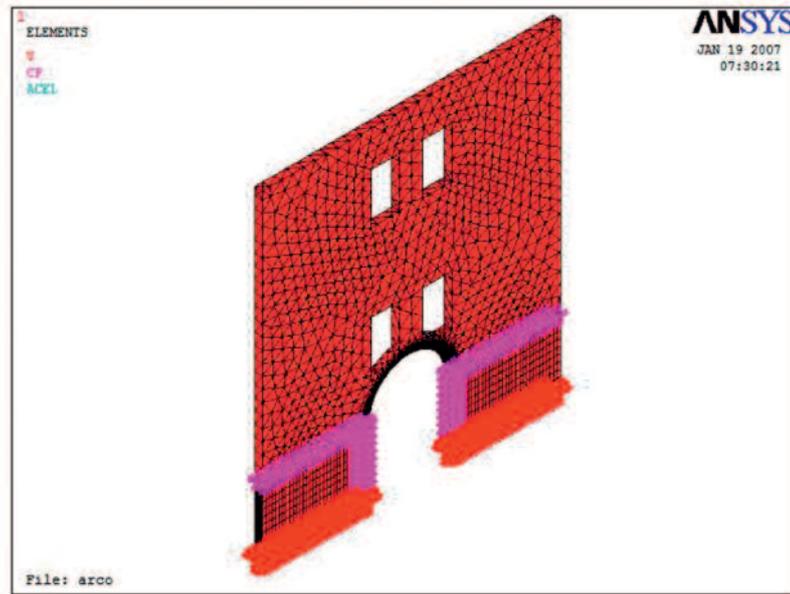
Fig. 14
Modello solido utilizzato
per l'analisi FEM.

Dalle analisi numeriche si può stimare un incremento delle tensioni di compressione all'incirca

del 100% rispetto ai valori ottenuti nel modello soggetto ai soli carichi ordinari (peso proprio della muratura sovrastante). I valori ottenuti, nell'ordine dei 2 N/mm^2 , sono però ancora troppo piccoli per poter legittimare l'ipotesi di una perfetta collaborazione tra gli archi costituenti il portale. Peraltro, l'assunzione di una perfetta aderenza tra gli archi appare di fatto non coerente con il suo comportamento reale e dunque con il corrispondente quadro fessurativo.

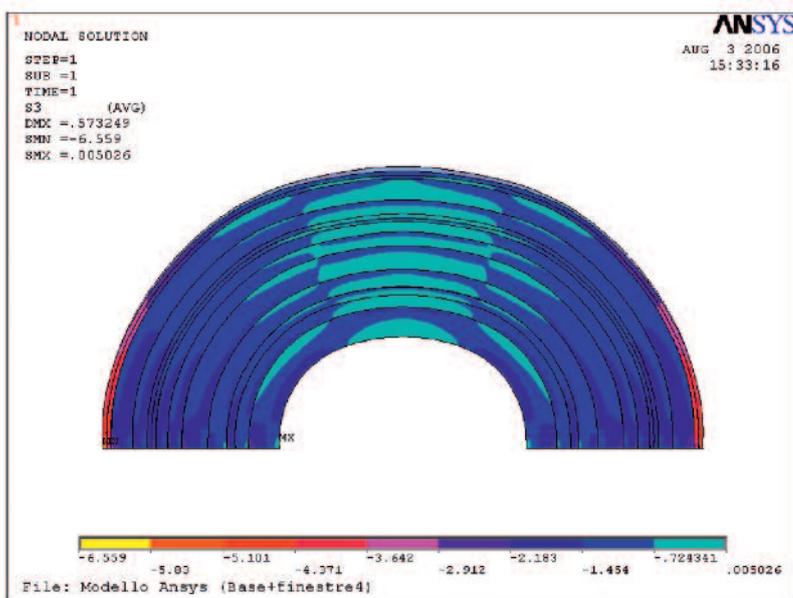
Fig. 16
Distribuzione delle tensioni principali di compressione sotto l'azione dei soli carichi verticali.

della parete muraria soprastante. I risultati ottenuti mostrano un andamento delle tensioni di compressione qualitativamente diverso da quello ottenuto in precedenza. In particolare si è iniziato a rilevare arco per arco un incremento delle suddette tensioni all'intradosso delle sezioni alle reni (Fig. 16). Si è poi passati ad indagare la risposta offerta dalla struttura in presenza di azioni sismiche. Il modello è stato ulteriormente "arricchito" (in modo tale da rappresentare al meglio il comportamento della struttura reale) modellando la parete muraria al di sopra del piano di imposta del portale attraverso tre diversi volumi. Si ricorda peraltro come il corpo di fabbrica in

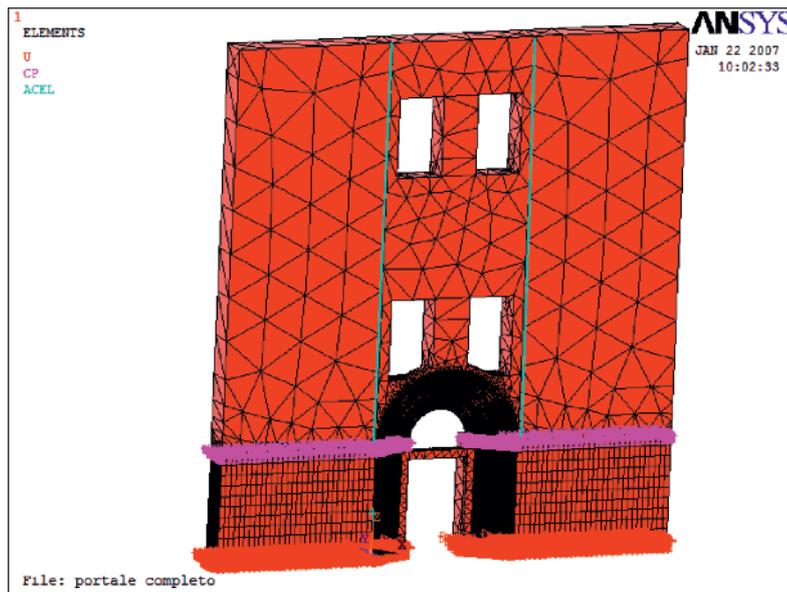
Fig. 17
Suddivisione della parete muraria in tre volumi distinti.

È però vero che, quantitativamente si è molto distanti dai valori della resistenza a compressione della pietra caciolfa, quanto meno quelli determinati per via sperimentale su provini di pietra non invecchiati. I picchi di tensione registrati nelle aree "critiche", ovvero in quelle porzioni del portale dove si sono regi-

strate perdite di materiale e lesioni da schiacciamento non superano infatti i 5 N/mm^2 . Tali differenze sono però ben giustificabili se si considera che proprio nelle zone di massima compressione i conci degli archi in questione sono accostati tra loro solo attraverso gli spigoli; un contatto di tipo puntuale non può che portare

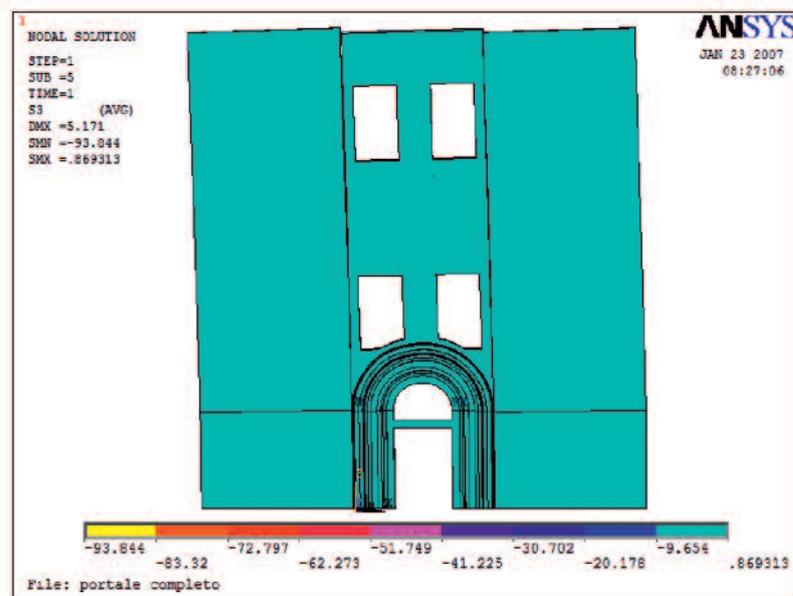
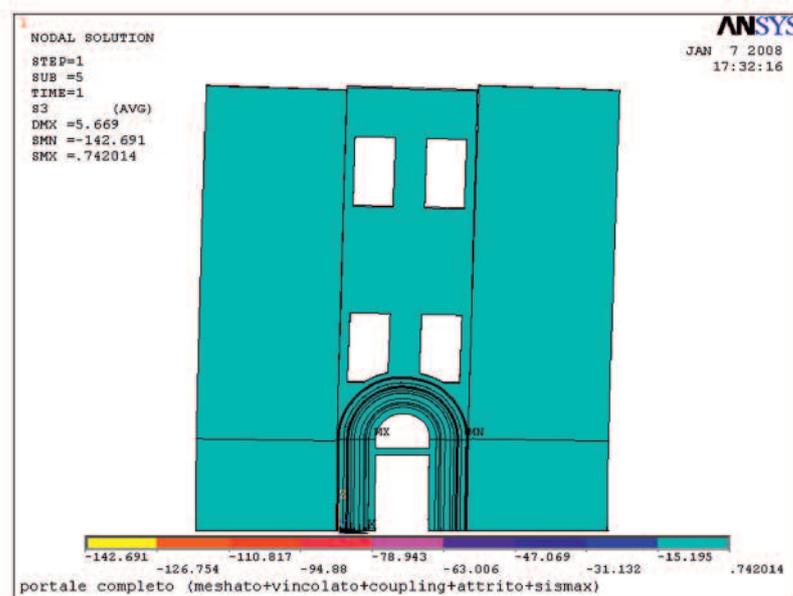
Fig. 19
 Risposta d'insieme del modello:
 a) sisma in direzione x;
 b) sisma in direzione -x.

In conclusione, quindi, le lesioni rilevate sul portale appaiono correlate a comportamenti meccanici conseguenti alla risposta della struttura alle sollecitazioni sismiche ed in particolare a problemi locali di contatto puntuale tra spigoli e conci.

- pianificare una serie di interventi volti a contrastare quei problemi locali di contatto puntuale tra spigoli e conci di cui si è detto, mediante l’interposizione tra i conci di un materiale (ad esempio il piombo, inserito mediante fusione) in grado di ripartire le azioni. Il quadro fessurativo rilevato, in assenza di interventi tesi a rimuoverne le cause, è infatti destinato ad un inevitabile riacutizzarsi in occasione di futuri eventi sismici.

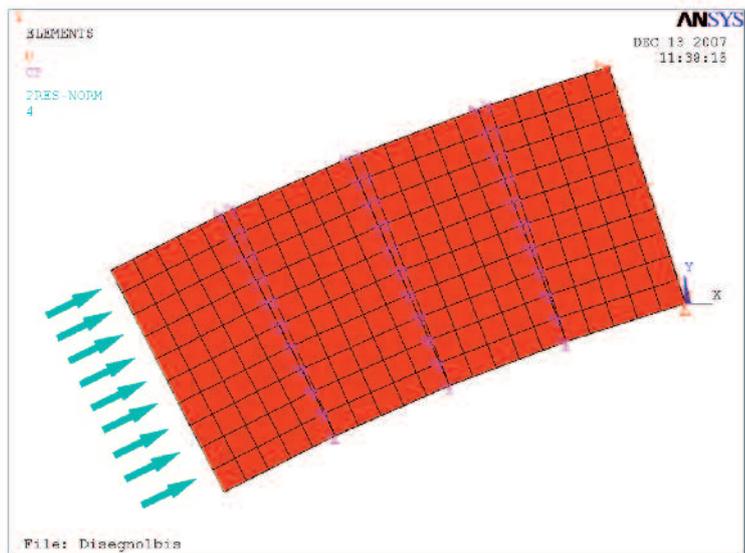
Fig. 21
prospetto del modello
utilizzato per l'analisi dei
problemi locali dovuti ai
contatti puntuali tra blocchi
lapidei.

da 3.4 N/mm^2 a 18.2 N/mm^2 (Fig. 22). Questo risultato, insieme al degrado delle caratteristiche meccaniche del materiale derivante dall'esposizione per secoli e secoli, spiega l'insorgere di lesioni proprio in queste zone maggiormente sollecitate a compressione.
