## 2.4 Gli edifici in muratura nei centri storici dell'Aquilano

C.F. Carocci<sup>1</sup> e S. Lagomarsino<sup>2</sup> ■

### 2.4.3 Osservazioni sui danni: vulnerabilità e resistenze

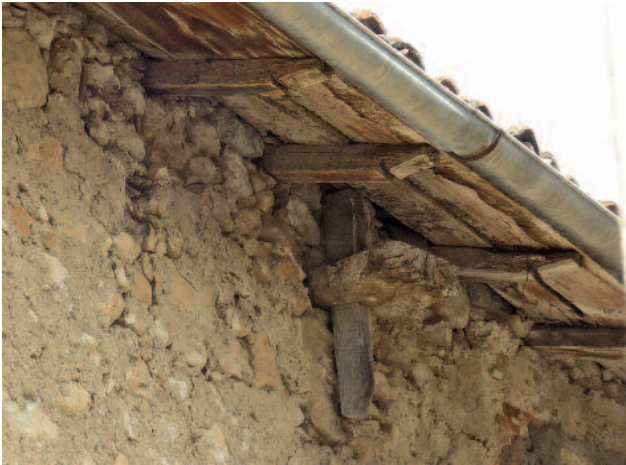
Fig. 21  
Villa Sant'angelo:  
capochiave ligneo di  
riscontro alla catena della  
capriata lignea.

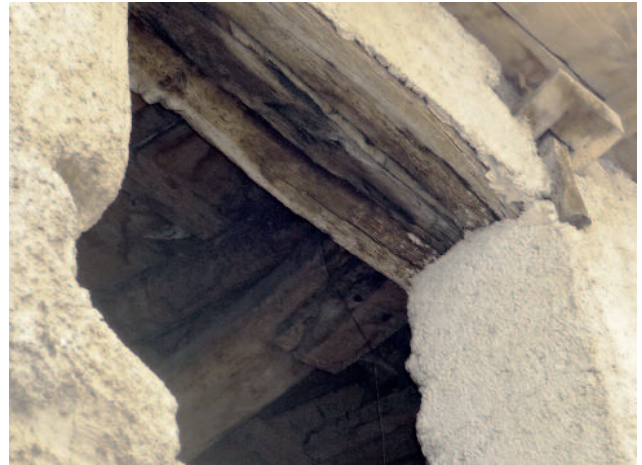
Fig. 22  
Casentino: cimasa muraria  
di un fienile e capochiave  
ligneo di riscontro alla  
catena della capriata (si  
noti all'interno che il  
collegamento avviene  
grazie ad una tavola,  
inchiodata alla vera e  
propria catena lignea).

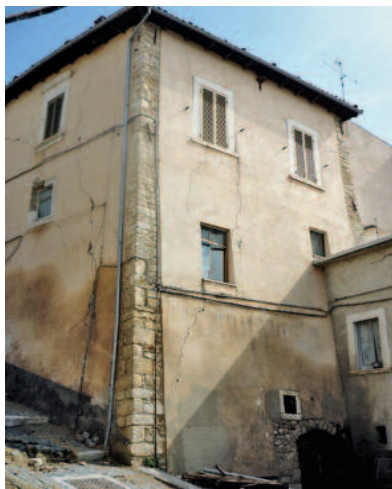
Fig. 23  
Poggio Picense: palazzetto  
posto all'angolo di un  
isolato su pendio.

osservano altresì negli edifici di maggiore dimensione e importanza come quello di figura 23, che illustra un esempio del contributo positivo offerto dalla copertura. L'edificio d'angolo presenta incatenamenti sistematici di interpiano e di cimasa, collocati in fase di elevazione delle pareti murarie. Si osserva inoltre la presenza di un paletto ligneo di riscontro alla catena della capriata che realizza la struttura del tetto a padiglione (la presenza del paletto potrebbe indicare la contestuale assenza di una parete ortogonale alla facciata almeno all'ultimo livello). In ogni caso è interessante notare come l'edificio presenti lesioni nel piano delle pareti (meccanismo di secondo modo) mentre sono del tutto assenti principi di ribaltamento delle pareti esterne.

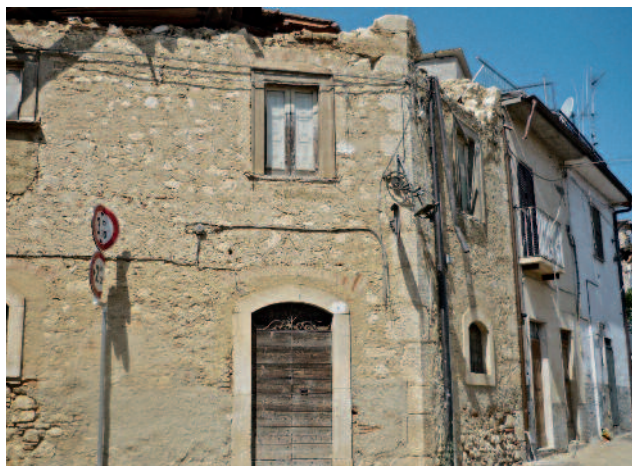
Fig. 24  
Poggio Picense: crollo  
localizzato della parete di  
timpano dovuto al  
punzonamento delle travi di  
copertura.

Molto diffusi sono i danni riconducibili alla scarsa qualità o all'avanzato stato di degrado delle strutture lignee di copertura; ci si riferisce alla mancanza di collegamenti con la muratura (unitamente a scadenti condizioni di appoggio), alla mancanza di connessione tra elementi prin-

cipali e secondari della copertura e ad una cattiva condizione del tavolato ligneo (che se in buone condizioni garantisce un pur limitatissimo effetto di controventamento). In questi casi si registrano crolli localizzati nei timpani delle pareti murarie della cellula (Fig. 24), ovvero crolli estesi alla fascia superiore delle pareti esterne senza coinvolgimento delle strutture di architrave delle aperture dell'ultimo piano (Fig. 25). In entrambi i casi il danneggiamento potrebbe essere imputabile al movimento relativo degli elementi lignei delle orditure, all'effetto di punzonamento esercitato sulle pareti con il conseguente sfilamento dalle loro sedi di appoggio. Il danneggiamento localizzato nei timpani murari (che è tra i danni di lieve entità più diffusi nel panorama degli effetti osservati nei centri de l'aquilano) assume forme ed estensione diversificate a seconda delle condizioni di contorno in cui si trova la parete di timpano nell'ambito dell'aggregato (differenza di quota con gli edifici contigui) e in relazione alla qualità della tessitura delle porzioni murarie sommitali. Il danno che coinvolge estesamente la fascia di cimasa della parete muraria potrebbe essere

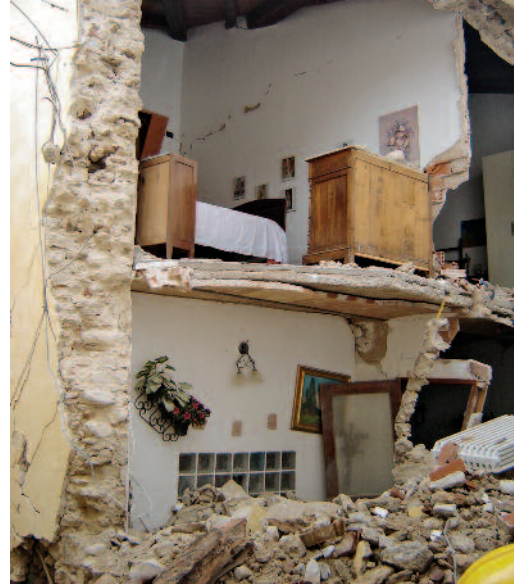
Fig. 30  
Paganica: al solaio di interpiano era stata sovrapposta una spessa soletta di irrigidimento in calcestruzzo.

Analogo effetto sembra essere scaturito dalla presenza di una soletta in c.a. sovrapposta quale consolidamento ed irrigidimento dell'originale solaio in travi metalliche e voltine in laterizi posti in foglio (Fig. 30); anche in questo caso la parete è crollata dalla base alla sommità

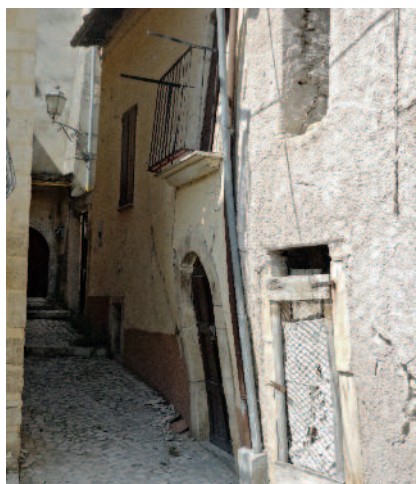
Il caso documentato nella figura 31, pur non dando esito al crollo, deve essere riguardato con una qualche attenzione, in quanto non inusuale nel panorama complessivo dei danneggiamenti; l'ingente deformazione, localizzata in corrispondenza della quota del solaio di interpiano e assente alla quota della cimasa, potrebbe indicare un'eccessiva massa di piano e/o la mancanza di un qualunque collegamento tra la parete di facciata e la struttura orizzontale di interpiano, sia esso volta a botte oppure solaio con travi parallele alla facciata.

Fig. 31  
Poggio Picense: evidente deformazione della parete muraria di facciata con massimo in corrispondenza della quota dell'orizzontamento di interpiano.

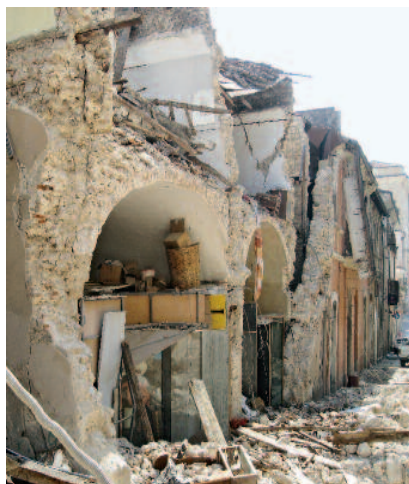
Fig. 32  
L'Aquila: le volte sono rimaste integre nonostante il crollo della facciata e delle strutture orizzontali superiori.

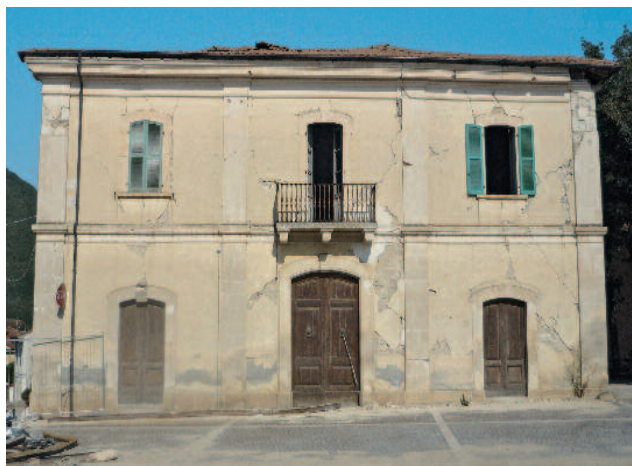
sente in tutte le sue varianti caratteristiche; infatti la forma e la localizzazione delle lesioni di taglio varia a seconda della efficacia delle connessioni tra gli elementi che costituiscono la fabbrica e alla qualità della tessitura muraria. Nelle figure 42 e 43 sono illustrati due casi; nel primo le lesioni inclinate attraversano la parete di facciata, viaggiando in maniera indifferente alle strutture orizzontali di interpiano; mentre nel secondo, il lesionamento è concentrato nei maschi murari tra le aperture del piano inferiore. Queste situazioni si verificano nei casi in cui sia sistematica la presenza di catene o, per gli edifici più recenti, siano presenti cordoli di piano. Sulla validità dei presidi antisismici di cui gran parte di questo costruito è dotato, si può dire che solo nei casi in cui per la capacità tecnica delle maestranze questi venivano messi in opera seguendo le regole del buon costruire murario, tali espedienti hanno funzionato, limitando ovvero modificando il meccanismo di danneggiamento, sempre comunque entro i limiti della loro efficacia. La figura 44 mostra invece il caso frequente di contrafforte aggiunto ad una parete senza le necessarie ammassature con la mura-

Fig. 42  
Villa Sant'Angelo: lesioni di taglio che attraversano tutta la parete di facciata.

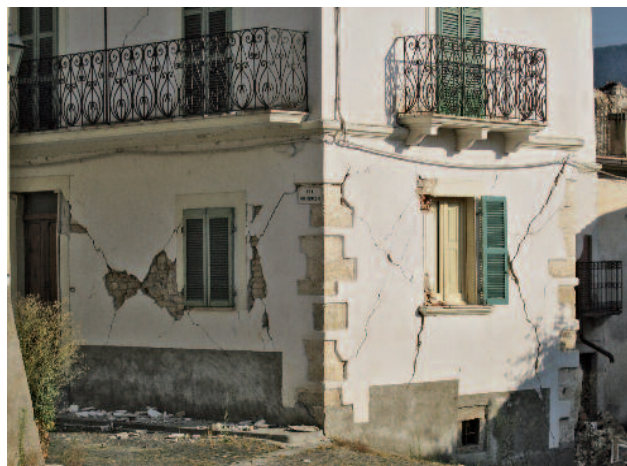
Fig. 43  
Sanl'Eusanio Forconese: lesioni di taglio localizzate nei maschi murari.
