2.7 Comportamento delle scuole dopo il sisma de L'Aquila

M. Di Ludovico¹, G. Di Pasquale², M. Dolce¹⁻², G. Manfredi¹, C. Moroni², A. Prota¹ ■

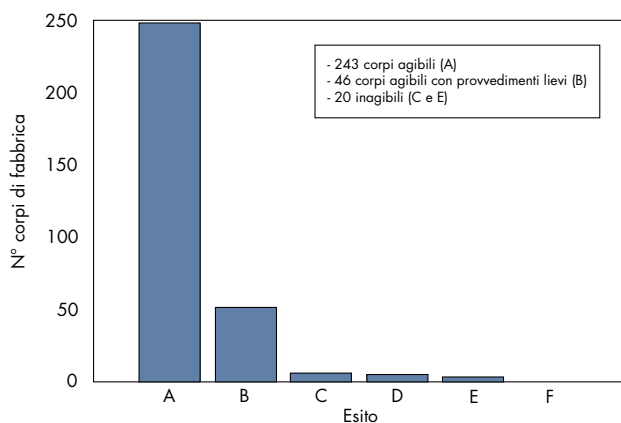
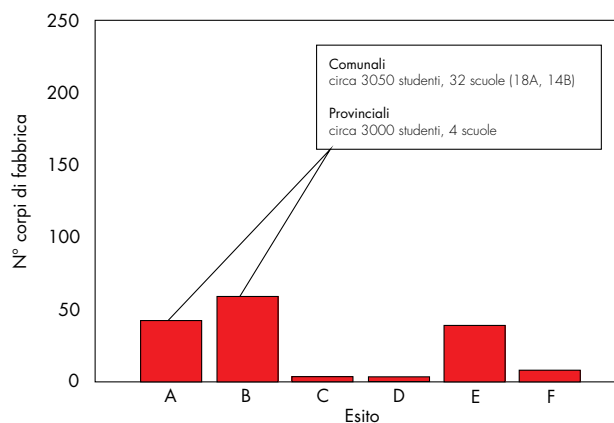
scuole articolate su un totale di 309 corpi di fabbrica; i relativi esiti sono riportati sinteticamente in figura 2.

Fig. 1 e 2
Riepilogo degli esiti delle verifiche di agibilità sulle scuole de L'Aquila.

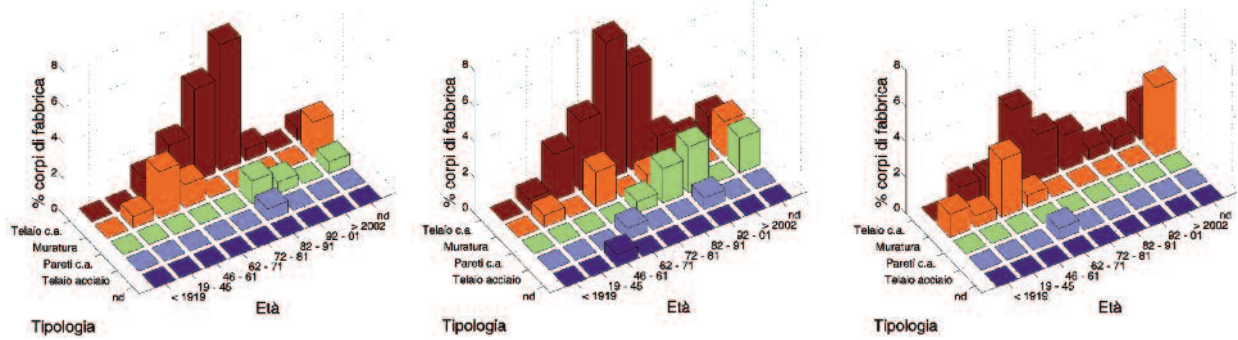
Fig. 3 Distribuzione degli esiti di agibilità sulle scuole di L'Aquila: a) esito A; b) esito B; c) esito E.

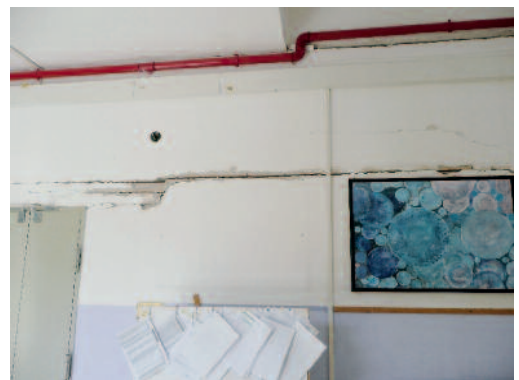
Fig. 6 Lesione ad un pilastro della scuola elementare Celestino V.

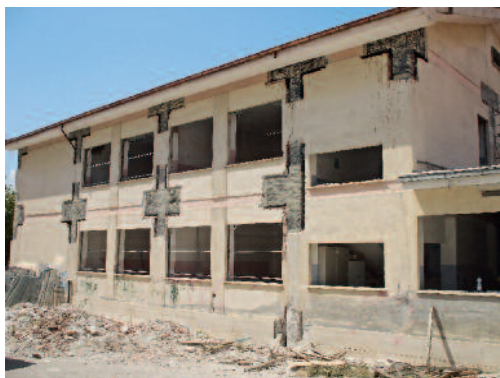
Fig. 11
Prospetto interno della scuola elementare di Paganica dopo il rafforzamento dei nodi.

controsoffitti ed altri elementi pensili, si sono anche progettati interventi di rafforzamento locale sugli elementi strutturali (rafforzamento dei nodi d'angolo e di facciata di strutture in c.a. (Fig. 11 e 12), disposizione o verifica di catene e tiranti in strutture in muratura) e non strutturali (interventi antiribaltamento di tamponature e partizioni (Fig. 13), realizzazione di intonaci con retina in acciaio zincato su tamponature e partizioni, interventi di collegamento delle fodere delle tamponature). In parallelo con l'esecuzione degli interventi, le indagini preliminari precedentemente effettuate solo con prove non distruttive sono state completate eseguendo prove sui materiali (sclerometriche, ultrasoniche, prelievo e schiacciamento di carote di calce-
