2.8 Risposta sismica del complesso ospedaliero San Salvatore de L'Aquila in occasione del terremoto del 6 aprile 2009

C. Casarotti¹, A. Pavese¹⁻², S. Peloso¹ ■

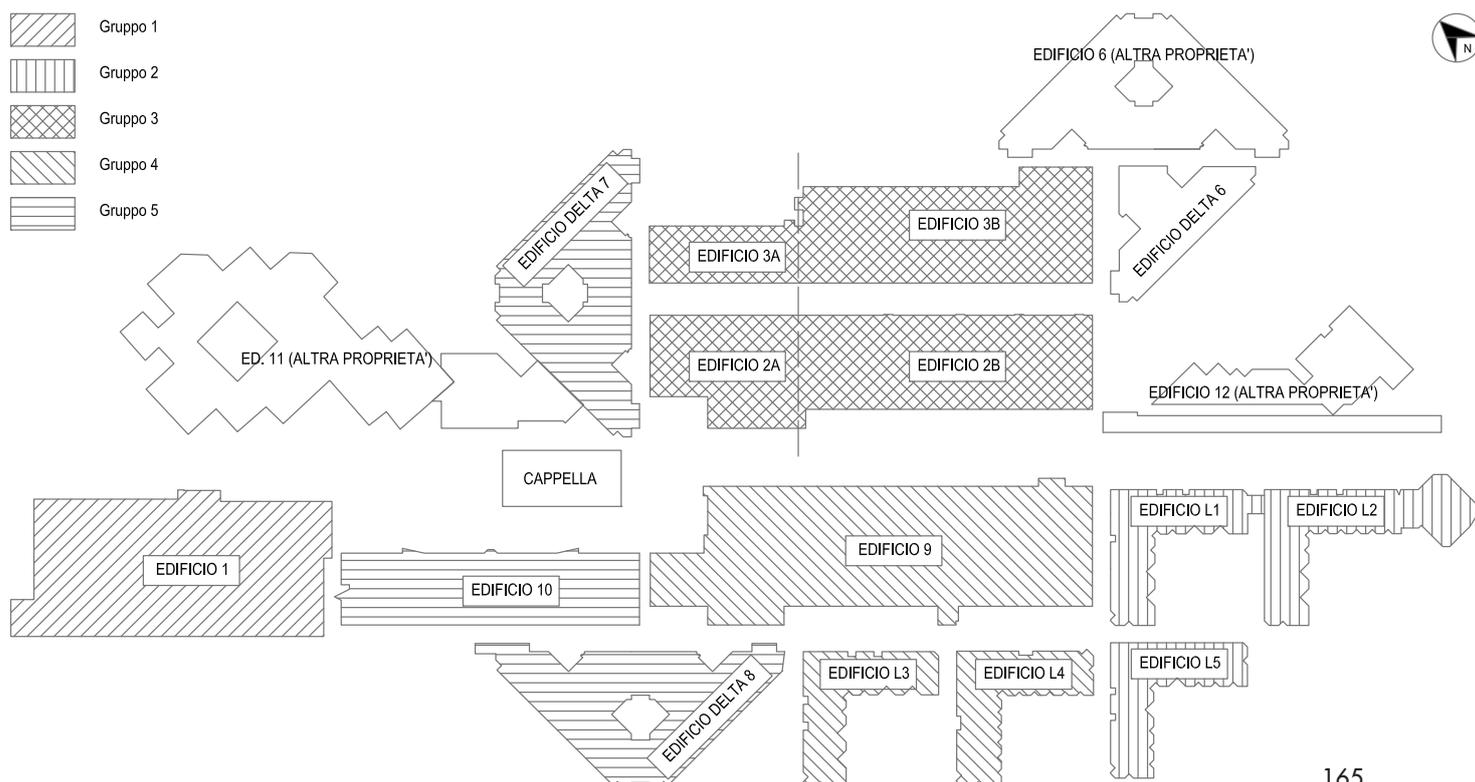
Fig. 3
Planimetria generale con individuazione dei diversi corpi di fabbrica (i gruppi di edifici individuano la classificazione di agibilità descritta nel paragrafo 4).

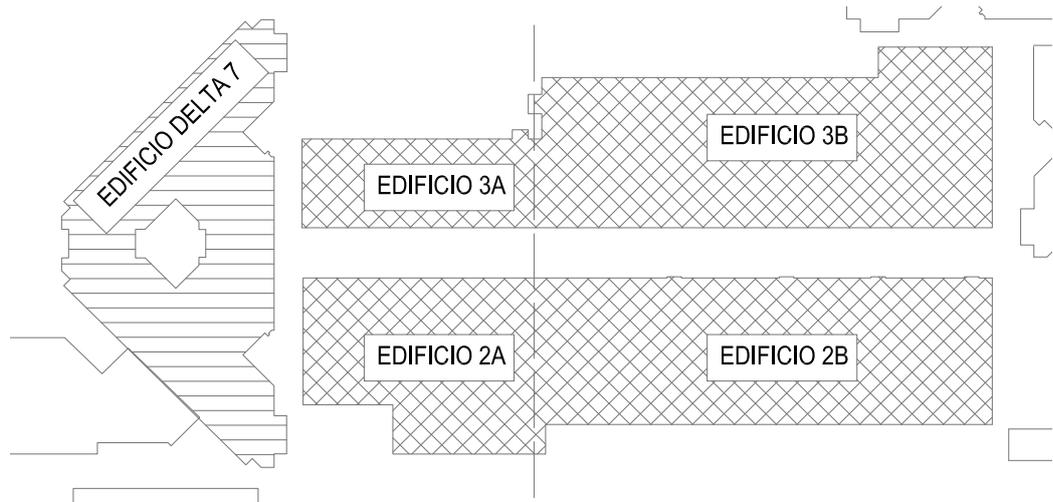
Fig. 8
Individuazione degli edifici
2A/3A e 2B/3B.

2.8.4.3 Gruppo 3: edifici parzialmente inagibili
Ciascuno degli edifici 2 e 3 è in realtà costituito da due distinti corpi di fabbrica separati da un giunto, che presentano livelli diversi di danneggiamento. In particolare gli edifici 2A e 3A, ovvero le porzioni prospicienti l'edificio Delta 7 (Fig. 8), risultano inagibili, mentre una condizione diffusa di danni non strutturali lievi carat-

terizza le restanti parti delle strutture (edifici 2B e 3B in Fig. 8).

Gli edifici 2B e 3B sono infatti temporaneamente inagibili, ma possono essere resi agibili con provvedimenti di pronto intervento, analoghi a quelli elencati nel paragrafo precedente. In corrispondenza della scala interna posta tra le porzioni 2A e 2B sono stati rilevati danni strutturali lievi localizzati sulle ultime rampe, probabilmente dovuti a rotazioni concentrate delle travi a ginocchio (Fig. 9). In questo caso si possono prevedere interventi limitati di ripristino ad esempio risarcendo le fessure con resina o malta cementizia antiritiro, per eventualmente procedere in un momento successivo ad un adeguamento sismico basato sull'utilizzo di materiali fibrorinforzati.

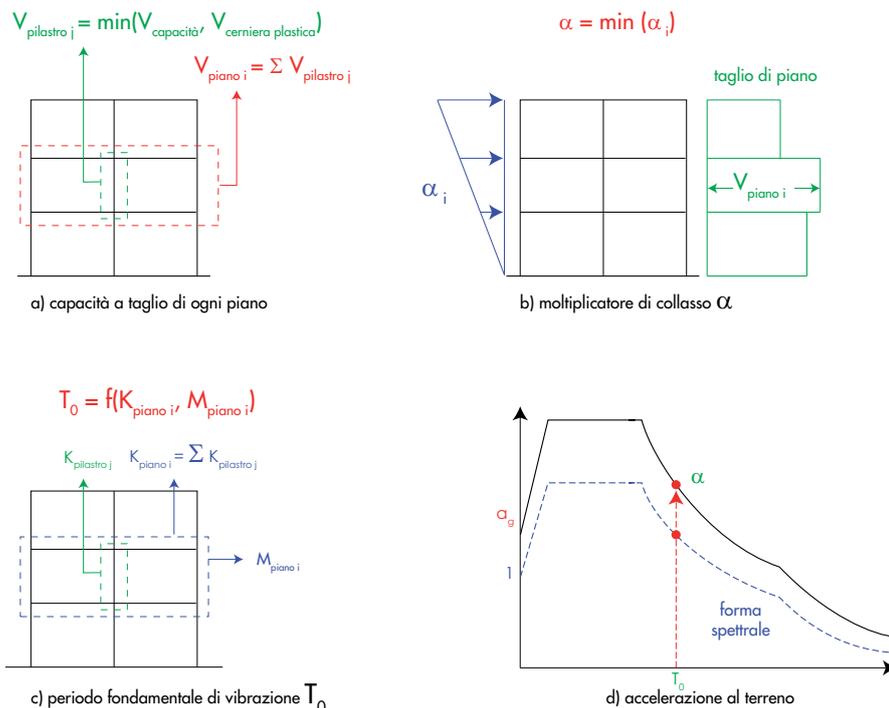
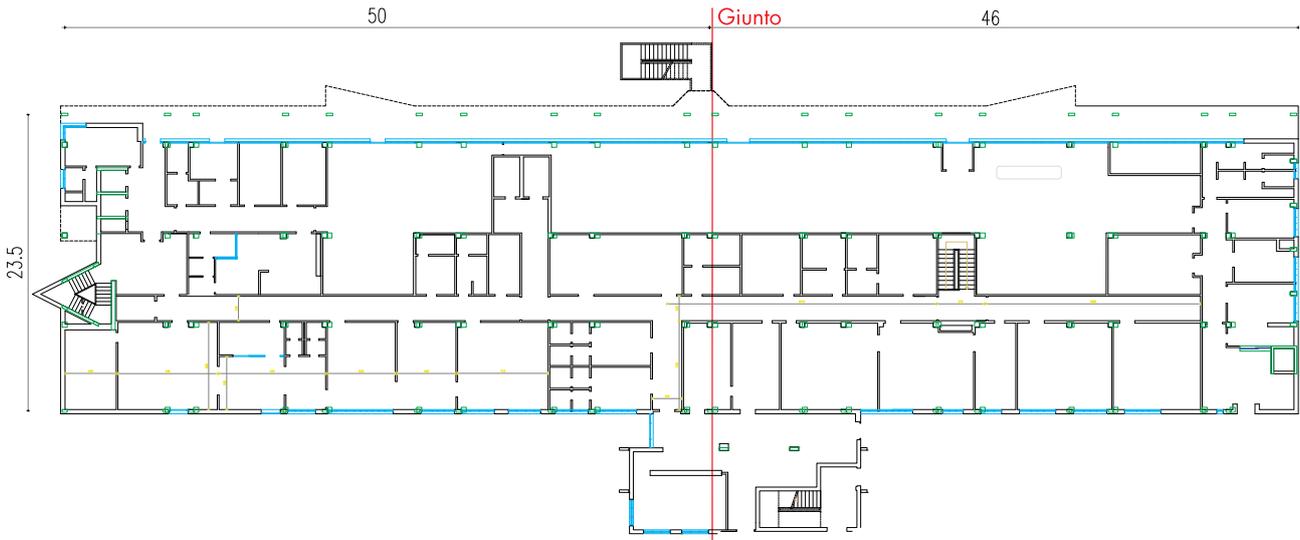
Per la valutazione del periodo proprio della struttura la procedura determina la rigidezza complessiva del generico piano sommando le rigidità di tutti i pilastri per ognuna delle due direzioni considerate (Fig. 15 c). Note le rigidità di tutti i piani, il periodo proprio nella direzione in esame viene valutato mediante la formula di Rayleigh (Clough e Penzien, 1975), adottando la deformata prodotta dalle forze statiche precedentemente definite. Dal periodo fondamentale di vibrazione dell'edificio e dalla forma spettrale relativa alla categoria di sottosuolo del sito in esame si stima infine l'accelerazione di picco al terreno in grado di causare lo stato limite ultimo (Fig. 15 d) ed il corrispondente periodo di ritorno. Per approfondimenti si rimanda a Dolce e Moroni (2005). Nel seguito vengono riportati alcuni risultati ottenuti dall'applicazione della procedura di valutazione all'Edificio 10.

Fig. 15 Schematizzazione della procedura semplificata di valutazione.
