## 2.12 La gestione dell'emergenza per i servizi essenziali e le lifelines a seguito dell'evento de L'Aquila

M. Dolce<sup>1-3</sup>, S. Giovinazzi<sup>2</sup>, I. Iervolino<sup>3</sup>, E. Nigro<sup>3</sup>, A. Tang<sup>4</sup> ■

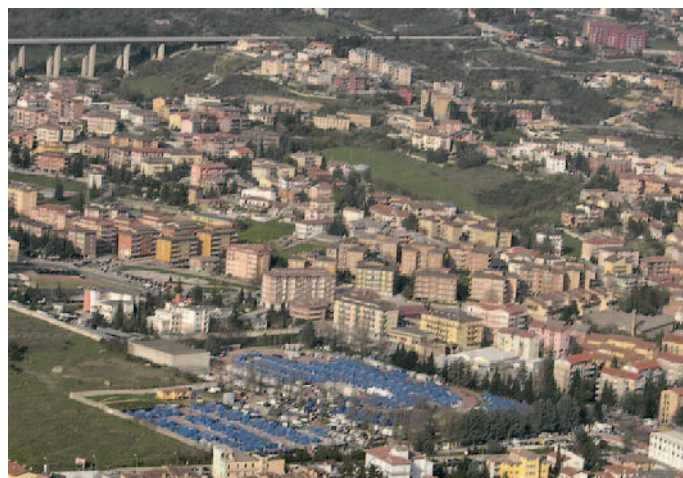
ha approntato campi che garantissero i servizi essenziali, alcuni dei quali includevano internet oltre che assistenza sanitaria, cibo e acqua. La percezione delle vittime è stata molto positiva in questo senso e molti abitanti non si sono mostrati contenti di dover tornare alle loro case perfettamente agibili o solo lievemente danneggiate (anche per il rischio di aftershock). Più di 30.000 persone hanno usufruito dei servizi temporanei in oltre 160 siti allestiti, figura 7.

Fig. 7  
 Uno dei campi temporanei allestiti nella zona de L'Aquila dalla protezione civile, dalla croce rossa, dai vigili del fuoco e dall'esercito.
