Dossier preliminare sul terremoto $M_w = 9.0$ di Tohoku dell'11 marzo 2011

D. Bolognini¹, L. Scandella², F. Bozzoni³, A. Dazio⁴ ■

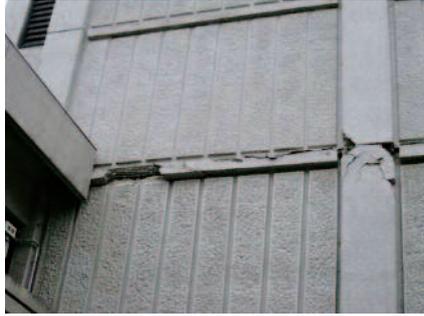
Fig. 5
Danneggiamento dei muri
esterni.

Il danneggiamento dei muri perimetrali est è mostrato in figura 5. La sezione di base dei pilastri al terzo piano in corrispondenza dei muri terminali est ed ovest ha subito un danneggiamento estremamente rilevante a causa dell'elevata azione assiale causata dal momento ribaltante. I componenti in acciaio dei pilastri a struttura mista acciaio - calcestruzzo armato, rimanendo scoperti, sono stati soggetti a fenomeni di instabilità in compressione (buckling); allo stesso modo le armature longitudinali sono state instabilizzate o addirittura rotte (Fig. 6). In seguito al pesante danneggiamento delle sezioni di base dei pilastri, l'intero edificio è stato sottoposto a vibrazioni per dondolamento (rocking); sono state riscontrate inoltre nuove fratture sulle barre longitudinali di armatura a causa del presente terremoto, così come vecchie fratture di armatura deteriorata dal precedente terremoto. L'attico dell'Edificio n.1 del Dipartimento di Ingegneria Elettrica è stato danneggiato, in particolare è risultata interrotta l'operatività degli ascensori.

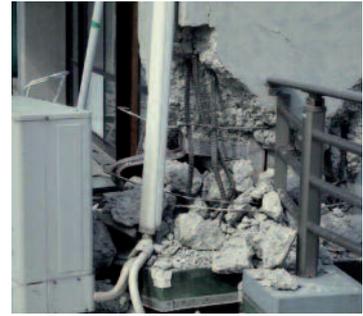
Fig. 6
Danneggiamento del
pilastro d'angolo nord-est e
sud-est.

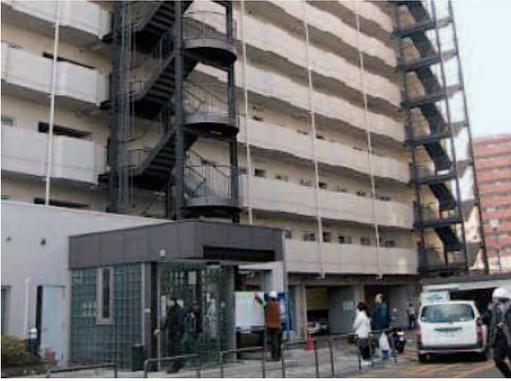
Fig. 9
Edificio in calcestruzzo armato di 14 piani: danneggiamento dei muri non strutturali in corrispondenza dei corridoi.

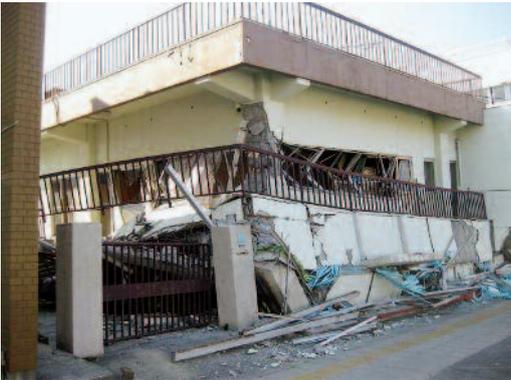
Fig. 13
Collasso di un edificio in calcestruzzo armato di tre piani a Oroshi 3-chome.

A Oroshi 3-chome parte del pianterreno di un edificio in calcestruzzo armato di tre piani è crollato (Fig. 13); il diametro delle barre longitudinali di armatura è di 19 mm, con armatura trasversale di confinamento da 9 mm disposta ogni 250 mm. Il nucleo dell'edificio ha subito un danneggiamento leggero, ma nonostante questo l'edificio è stato comunque sottoposto ad un importante effetto torsionale causato dalle eccentricità presenti e dal fatto che i pilastri esterni hanno subito un meccanismo fragile a taglio. Si è notato, in generale, la rottura e la caduta di molti rivestimenti esterni nella zona di Oroshi (Fig. 14), così come diversi muri divisorii esterni in calcestruzzo sono caduti per ribaltamento nelle zone attigue a quelle appena descritte (Fig. 15). Gli edifici condominiali pluripiano di rilevante altezza situati a Takasago (Distretto di Miyagino) furono già danneggiati a livello dei pali di fondazione durante il terremoto di Miyagi-ken Oki del 1978. Dei due edifici esaminati, quello situato perpendicolarmente alla Strada Nazionale 45 è stato sottoposto solo ad un lieve danneggiamento, se si eccettua il collasso per meccanismo di taglio dei muri non strutturali (Figg. 16 e 17). Nessun accenno a meccanismi di danneggiamento globale è stato riscontrato. L'edificio che si affaccia sulla Strada Nazionale

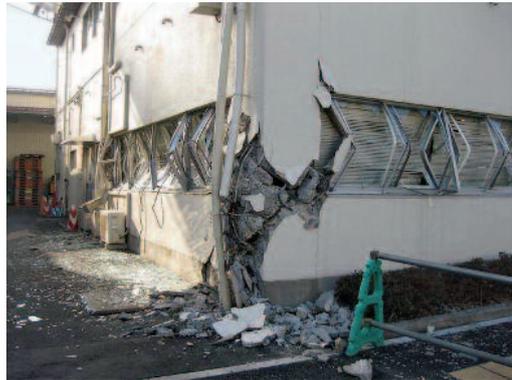
Fig. 14
Caduta dei pannelli di rivestimento in un edificio in acciaio.

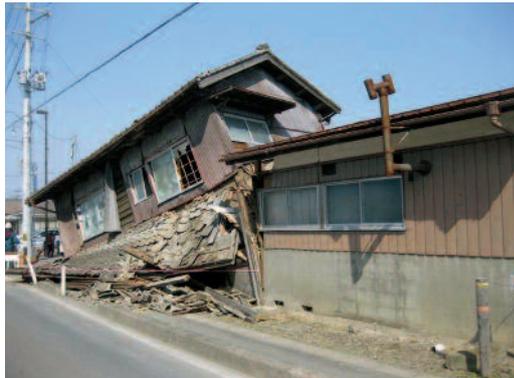
Fig. 25
Collasso di strutture a due
piani in legno.

già citato villaggio di Ohira e l'edificio municipale di Osaki City, si sono riscontrati in generale crolli di tamponamenti senza ulteriori particolari danni strutturali, ma anche seri danni per meccanismo di piano debole al primo piano di edifici residenziali in legno (Fig. 25). Nella città di Osaki, in particolare nell'area di Furukawa Mikka e Nanoka vicino all'edificio municipale, un elevato numero di vecchie case

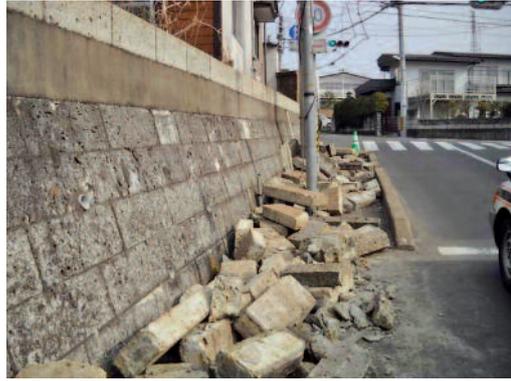
Fig. 35
Ribaltamento di una parete in blocchi di tufo (Sendai).

trati danni dovuti allo scuotimento sismico. Durante il terremoto Miyagi-ken Oki del 1978, alcune pareti costruite con blocchi di cemento crollarono uccidendo bambini in età scolare. A seguito della tragedia, il governo municipale di Sendai ha promosso il miglioramento sismico di questo tipo di pareti e il fatto che non si siano riscontrati danni significativi a pareti in blocchi di calcestruzzo (Fig. 34) dimostra l'efficacia del programma di miglioramento attuato. D'altra parte il sisma ha però causato danni a pareti costruite in tufo, chiamate anche Oya-ishi, dove in più occasioni si è osservato il distacco e la caduta di blocchi (Fig. 35).

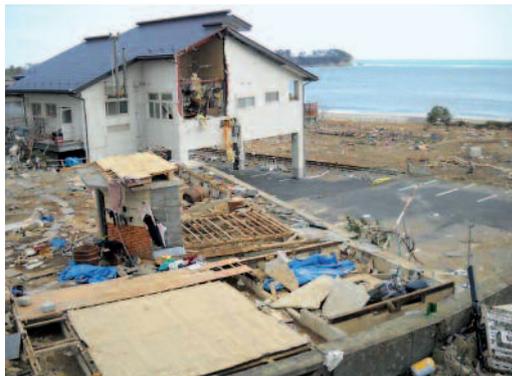
Fig. 42
Danni dovuti all'onda di
tsunami a Motoyoshi-machi.

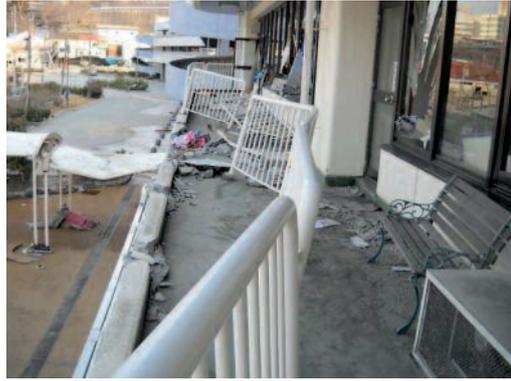
La città di Kesenuma a nord di Motoyoshi-machi è raggiungibile tramite la Strada Nazionale 45. Anche qui gli edifici in collina hanno subito solamente danni lievi, mentre quelli in pianura hanno subito gravi danni a seguito dello tsunami. Le figure 44 e 45 mostrano i danni subiti dal molo turistico dell'"Ocean view Building"; l'onda ha raggiunto il terzo piano dell'edificio in calcestruzzo. Ciò indica che l'altezza dell'onda deve aver raggiunto i 7 metri.

Fig. 45
Danni dovuti all'onda di Tsunami al primo piano dell'edificio (Kasenumma).

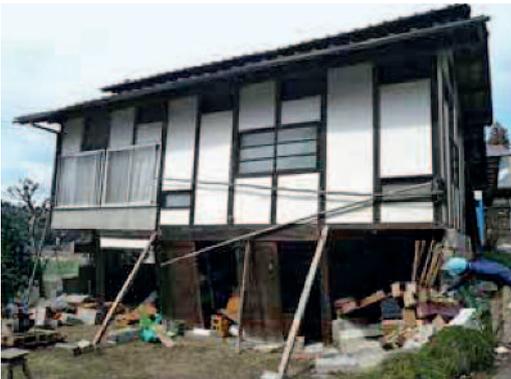
Fig. 46
Collasso delle fondazioni alle realizzate mediante muratura in tufo di Ohya.

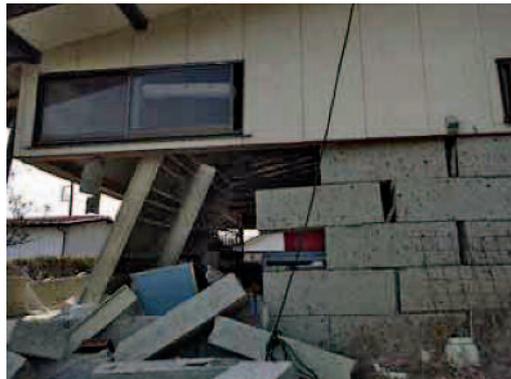
Fig. 47
Collasso delle fondazioni alle realizzate mediante muratura in tufo di Ohya (2).

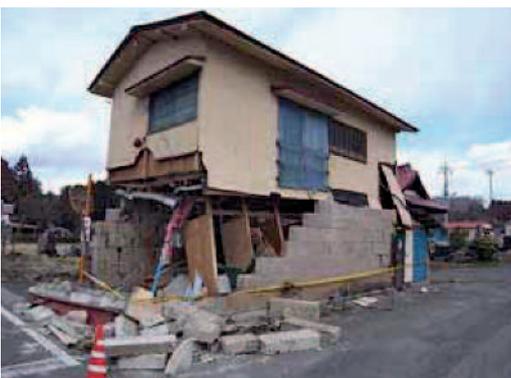
Fig. 48
Collasso delle fondazioni alle realizzate mediante muratura in tufo di Ohya della stazione di polizia.

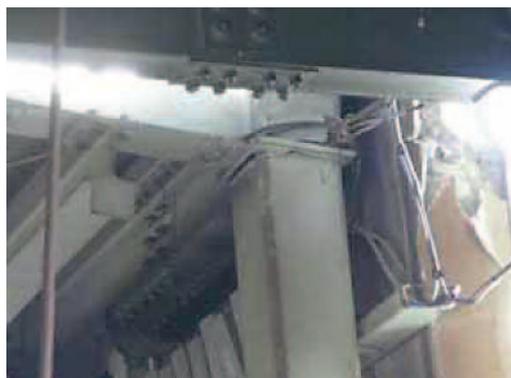
Fig. 49
Rottura della saldatura fra la sezione dei pilastri e l'implicato.

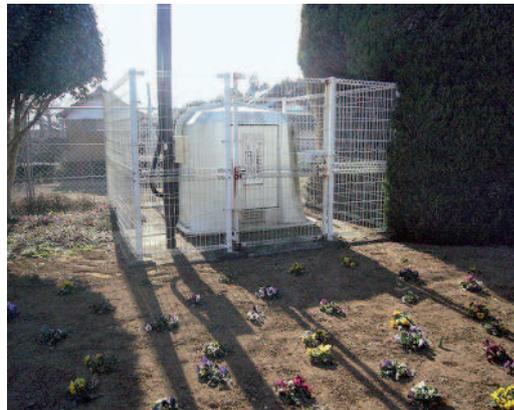
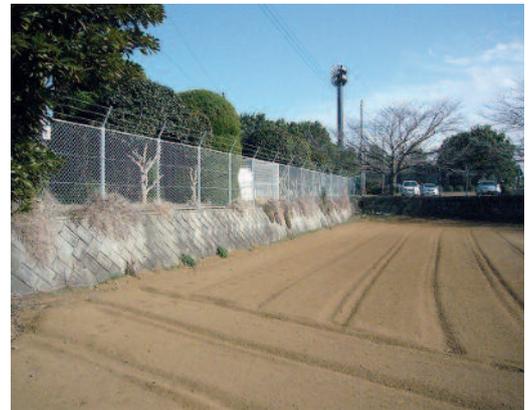
La stazione di misura è situata nei pressi del campo sportivo della città di Hakota e nell'ambito della rete K-NET viene identificata tramite la sigla IBR013. Le coordinate geografiche della stazione sono 36.1587N 140.4892E e l'altezza sul livello del mare è pari a 28.5 m. La distanza epicentrale è pari a 292 km. Come si evince dalla figura 56 la stazione è posizionata su terrapieno che sovrasta il terreno circostante di circa un metro.

Fig. 56
Stazione K-NET di Hakota
(Foto: Y. Sakai).

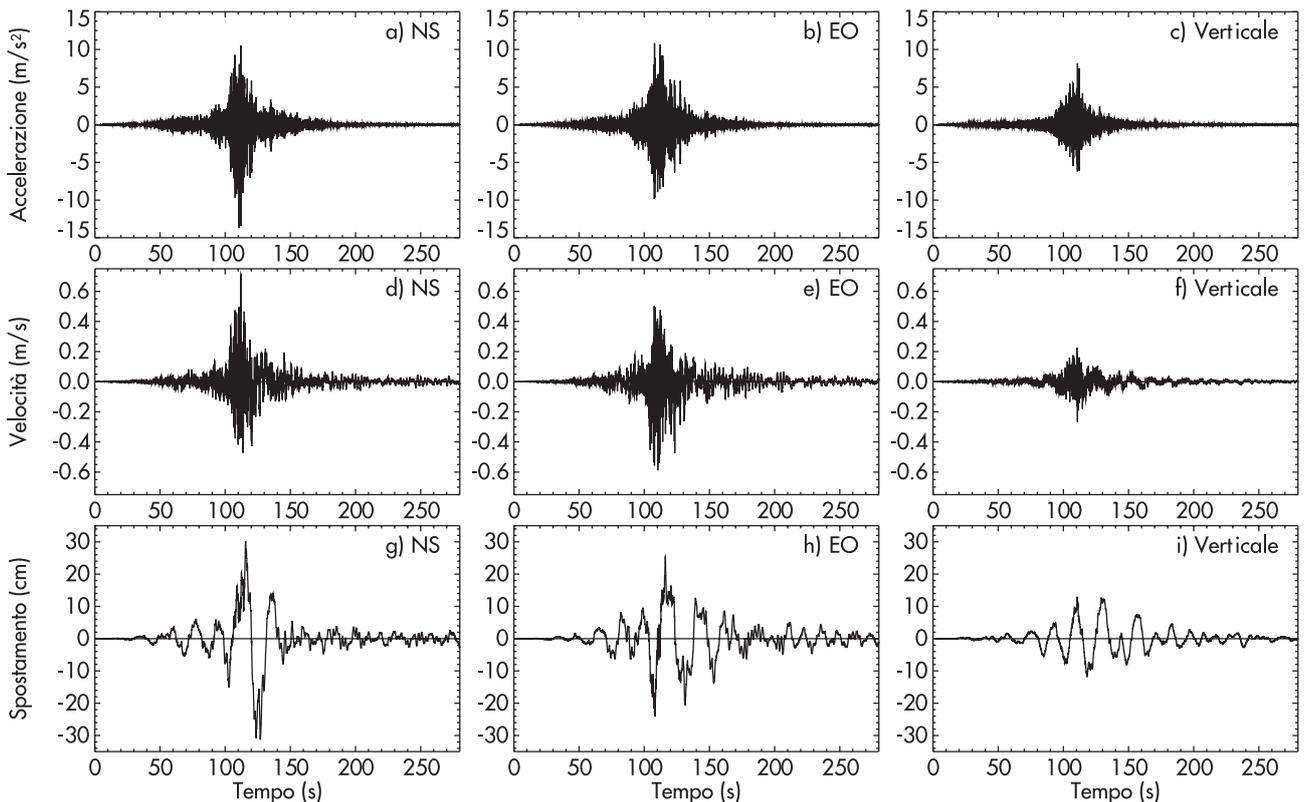
I valori di scuotimento registrati durante il terremoto sono riportati in figura 57. L'accelerazione di picco al suolo nelle direzioni Nord-Sud e Est-Ovest è pari a rispettivamente 13.7 e 10.8 m/s² mentre il massimo della media geometrica è 11.4 m/s². L'accelerazione verticale massima di 8.1 m/s² è vicina all'accelerazione di gravità. Gli spostamenti orizzontali del terreno sono invece dell'ordine di alcuni decimetri. I valori degli spostamenti sono molto sensibili al filtro applicato alla traccia dell'accelerazione. L'obiettivo di questo dossier non è quello di disquisire sull'esatto valore degli spostamenti del terreno bensì di fornire un'impressione dello scuotimento a cui gli edifici hanno dovuto far fronte. È quindi possibile che in futuro a seguito di specifiche analisi mirate i valori di spostamento del terreno possano venir modificati.

Fig. 57
Movimento del terreno
registrato presso la stazione
K-NET di Hakota (IBR013
D_{epi} = 292 km).

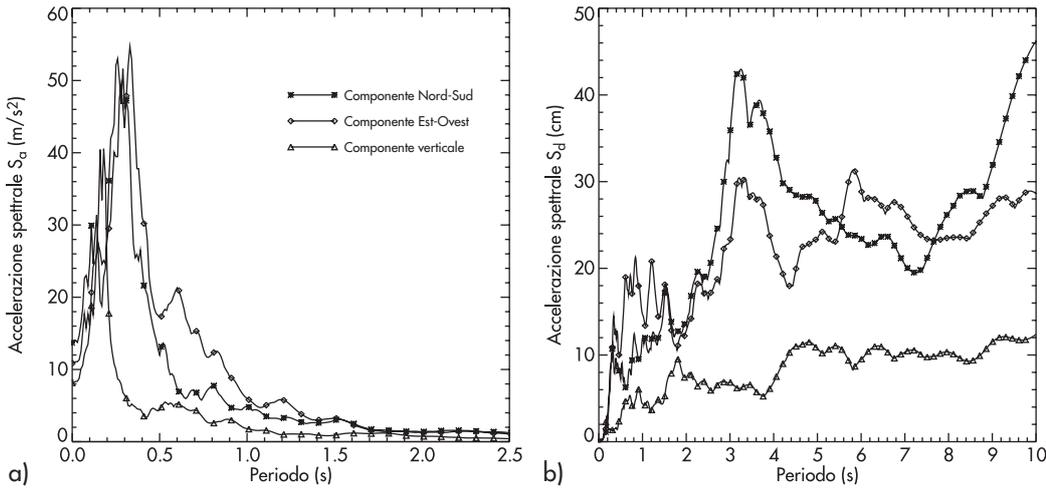
Fig. 58 Spettri di risposta dell'accelerazione (a) e degli spostamenti (b) calcolati per uno smorzamento viscoso $\xi=5\%$ a partire dal movimento del terreno registrato presso la stazione K-NET di Hakota (IBR013, $D_{epi} = 292$ km).

La figura 58 riporta gli spettri di risposta dell'accelerazione e dagli spostamenti relativi al movimento del terreno registrato presso la stazione. Si noti l'amplificazione dell'accelerazione molto marcata per valori del periodo vicini a 0.3 s con picchi di risposta superiori a 50 m/s^2 (5 g!). Per periodi attorno a 1 s, il valore dell'accelerazione spettrale è di circa 6 m/s^2 . A seguito delle forti accelerazioni spettrali si riscontrano spostamenti spettrali dell'ordine di 10-15 cm già per periodi di 0.3 s, nella forcella di periodi possibili per strutture civili si nota una forte amplificazione a 3.2 s con ordinate spettrali nell'ordine di 30-40 cm. In un raggio di 200 metri dalla stazione di misura ci sono 22 edifici. A parte il soffitto del palazzetto dello sport che è crollato (Fig. 59a) e alcune tegole che sono cadute da due edifici tradizionali in legno (Fig. 59b) non sono stati riscontrati danni strutturali evidenti.

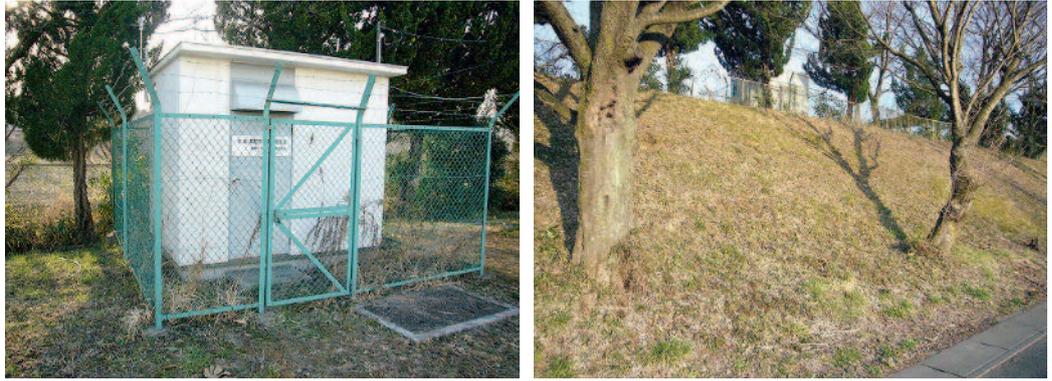
Iwase-Higashi nella città di Sakuragawa. La scuola è in collina e il terreno immediatamente posteriore alla stazione è leggermente scosceso. I due edifici della scuola sono stati recentemente migliorati simicamente tramite telai in acciaio. I dettagli appena descritti sono raffigurati in figura 60.

Fig. 60
 Dettagli dell'ubicazione
 della stazione di misura
 KiK-NET di Iwase (a,b) ed
 edificio nelle sue immediate
 vicinanze (c,d - Foto: Y.
 Sakai).

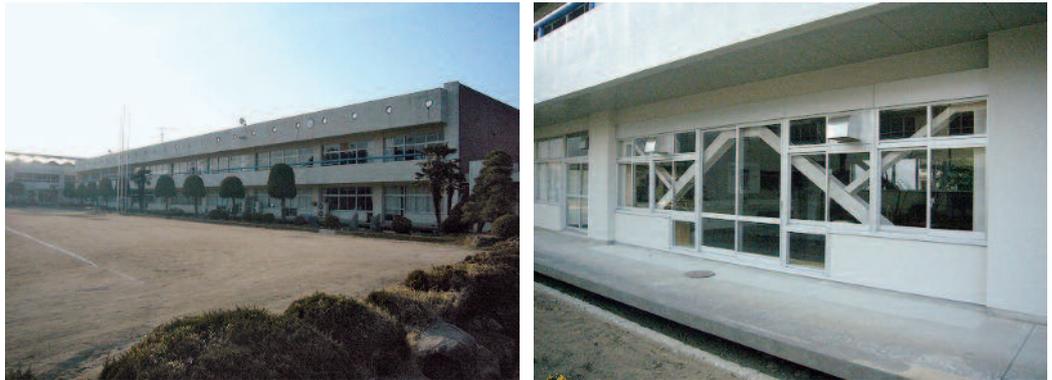
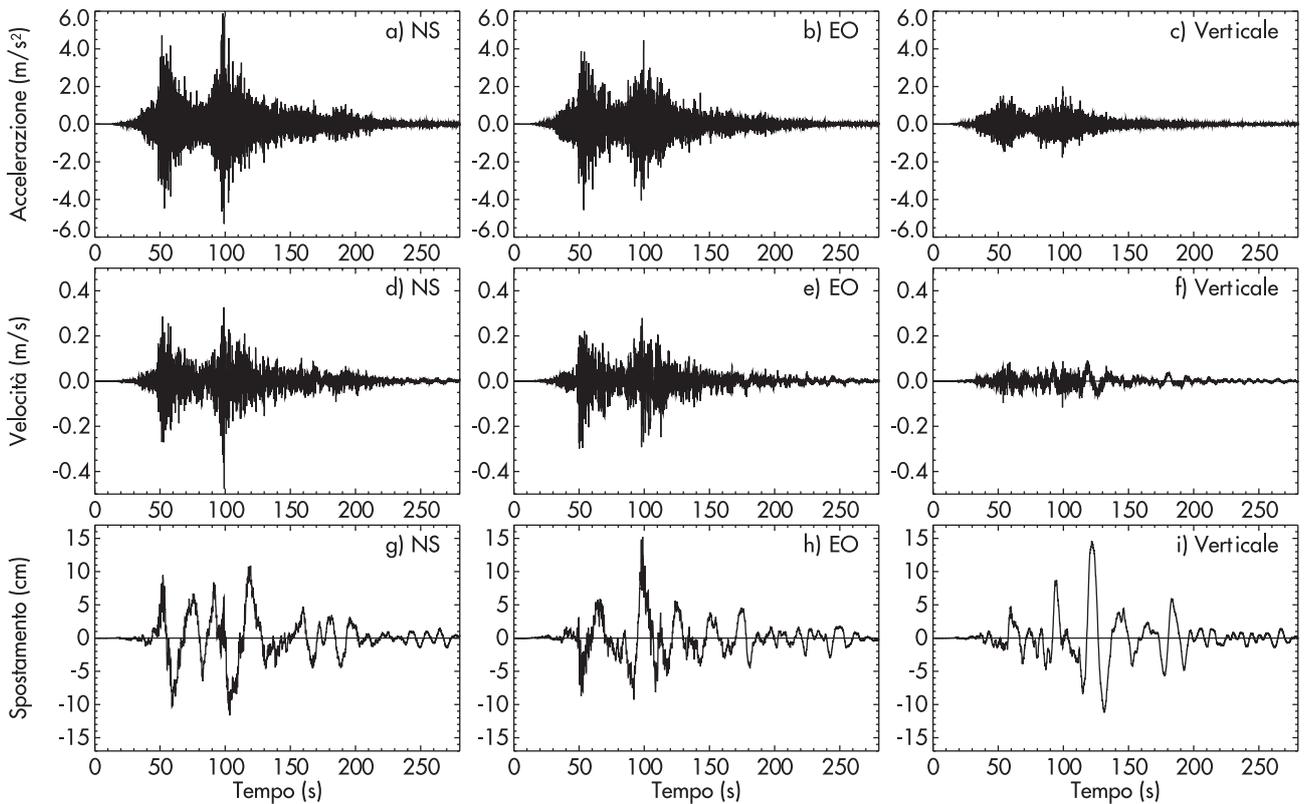
I valori di scuotimento registrati a Iwase rappresentati sia in termini di storie temporali del movimento al suolo (Fig. 61) che di spettri di risposta (Fig. 62) sono minori rispetto a quelli riscontrati a Hokota distante 39 km. L'accelerazione di picco al suolo nelle direzioni Nord-Sud e Est-Ovest è pari a rispettivamente 8.2 e 8.5 m/s^2 mentre il massimo della media geometrica è 6.8 m/s^2 . L'accelerazione verticale massima è di 8.1 m/s^2 . Anche in questo caso gli spostamenti orizzontali massimi del terreno sono dell'ordine di alcuni decimetri. Le accelerazioni spettrali massime sono circa la metà di quelle riscontrate a Hokota ma il periodo massimo per il quale si ha ancora un'ordinata dell'accelerazione orizzontale pari a 10 m/s^2 è simile in entrambi i casi (circa 0.85 s). Lo spettro di spostamento è caratterizzato da un picco degli spostamenti orizzontali (23 cm) in corrispondenza di un periodo di 0.6 s.

Fig. 61
 Movimento del terreno
 registrato presso la stazione
 KiK-NET di Iwase (IBRH11),
 $D_{epi} = 293$ km.

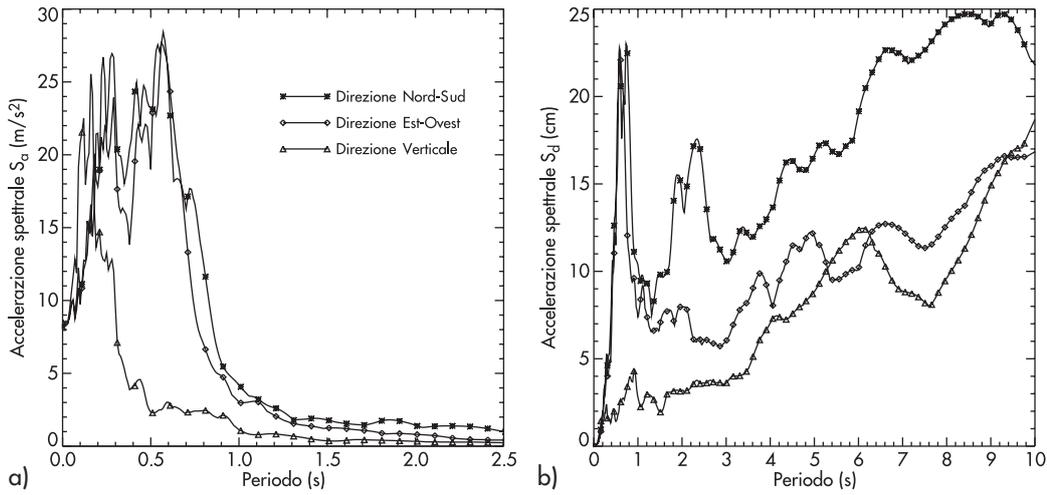
Fig. 62
Spettri di risposta dell'accelerazione (a) degli spostamenti (b) calcolati per uno smorzamento viscoso $\xi = 5\%$ a partire dal movimento del terreno registrato presso la stazione KiK-NET di Iwase (IBRH11, $D_{epi} = 293$ km).

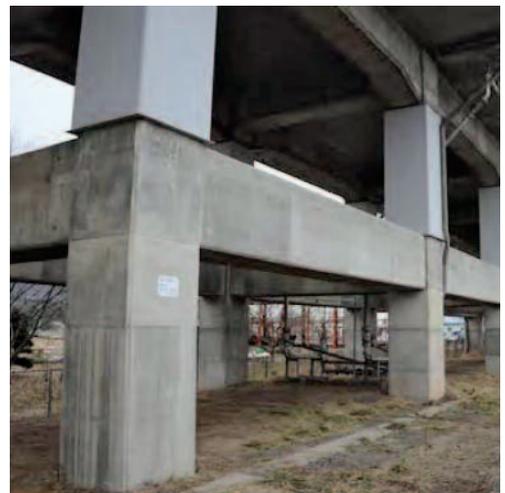
Fig. 72
Viadotto "Waga No. 1".
Si noti il rinforzo sismico della parte superiore delle colonne (Foto: Y. Takahashi).

quindi immediatamente prima della stazione ferroviaria di Kitakami. La sottostruttura chiaramente visibile in figura 72 è caratterizzata da un massiccio telaio tridimensionale ulteriormente irrigidito da travi di connessione poste a circa mezz'altezza delle colonne. Nell'ambito delle campagne di miglioramento sismico menzionate in precedenza, la duttilità e la resistenza al taglio della parte sommitale delle colonne sono state incrementate grazie a dei mantelli in acciaio. Durante l'ispezione non sono stati riscontrati danni.

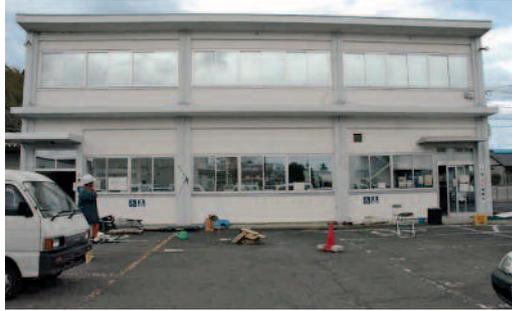
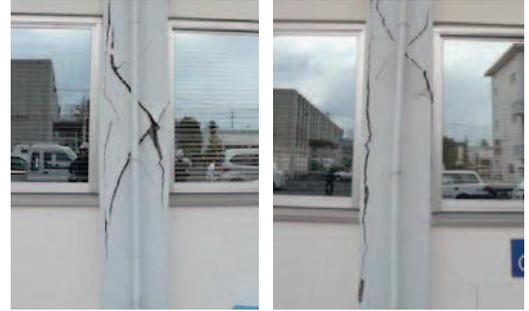
Un danneggiamento importante si presenta anche nella città di Takahagi situata 50 km a nord-est di Kasama. Secondo Kanakubo e Yasojima (2011), su 1171 edifici ispezionati 200 sono stati dichiarati pericolanti ("red tag"), 324 non sicuri ("yellow tag") mentre i restanti 647 sono probabilmente sicuri ma necessiteranno una valutazione più approfondita in futuro ("green tag"). Un edificio di Takahagi giudicato pericolante è il municipio costruito nel 1964. Le figure 80 e 81 mostrano i danni subiti dall'edificio dove si notano chiaramente le rotture per taglio delle colonne

Fig. 80
Rottura per taglio di colonne
dell'edificio municipale di
Takahagi (Foto: T.
Kanakubo e A. Yasojima).

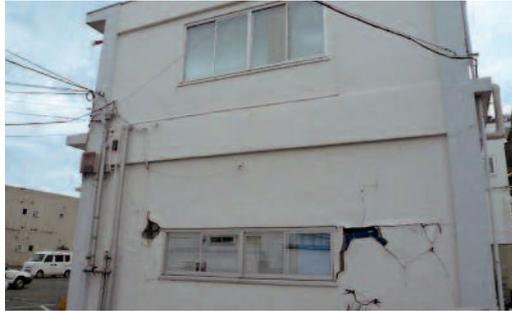
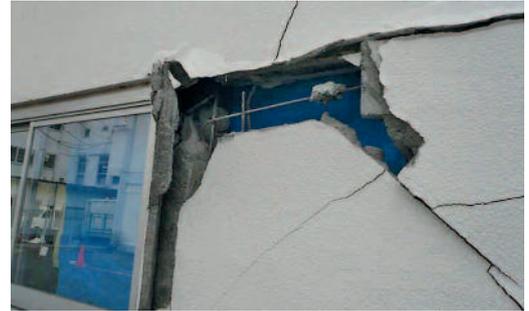
Fig. 81
Rottura per taglio della
parete trasversale esterna
dell'edificio municipale di
Takahagi (Foto: T.
Kanakubo e A. Yasojima).
