## Dossier preliminare sui terremoti $M_w=6.0$ del 20 maggio e $M_w=5.8$ del 29 maggio 2012 in Emilia

Di seguito si riporta un breve report preliminare in cui si riassumono in modo generale le principali informazioni provenienti dalle due attività sopra descritte, dedicando un livello di dettaglio maggiore al danneggiamento di una particolare tipologia: i capannoni industriali.

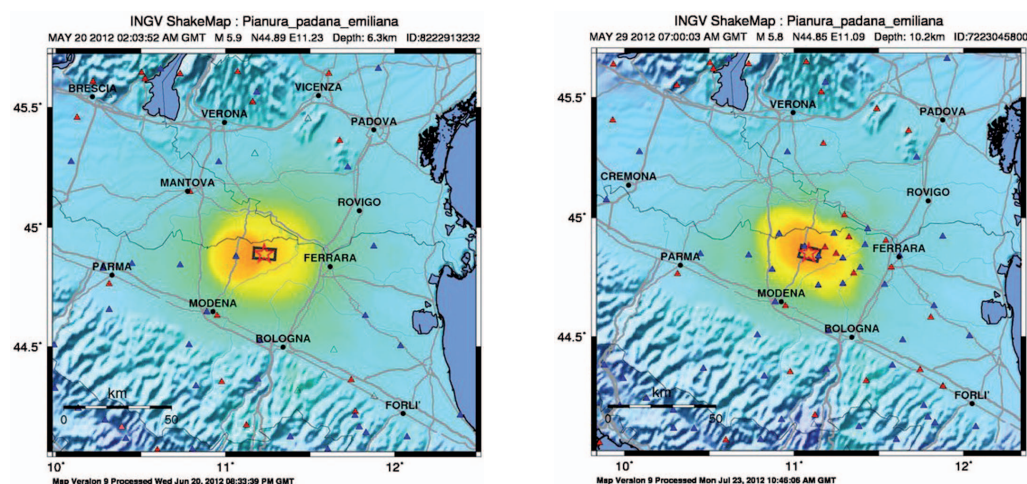
possibile correlazione fra intensità strumentale ed accelerazione di picco al suolo (PGA) e velocità di picco (PGV), per una lettura più immediata, si rimanda alla Figura 2, in cui sono rappresentate le isoipse a PGA costante dei due eventi sopraccitati, elaborate sempre dall'INGV. Si può notare come le PGA massime riscontrate in prossimità dell'epicentro sono dell'ordine di 0.28g per l'evento del 20 maggio e 0.35g per quello del 29 maggio.

Figura 1  
Mappe di scuotimento sismico calcolate sulla base delle registrazioni delle stazioni delle Reti Accelerometriche Nazionali: a sinistra l'evento del 20 maggio 2012 delle ore 4:03, a destra quello del 29 maggio alle ore 9:00 locali (fonte [www.ingv.it](http://www.ingv.it))

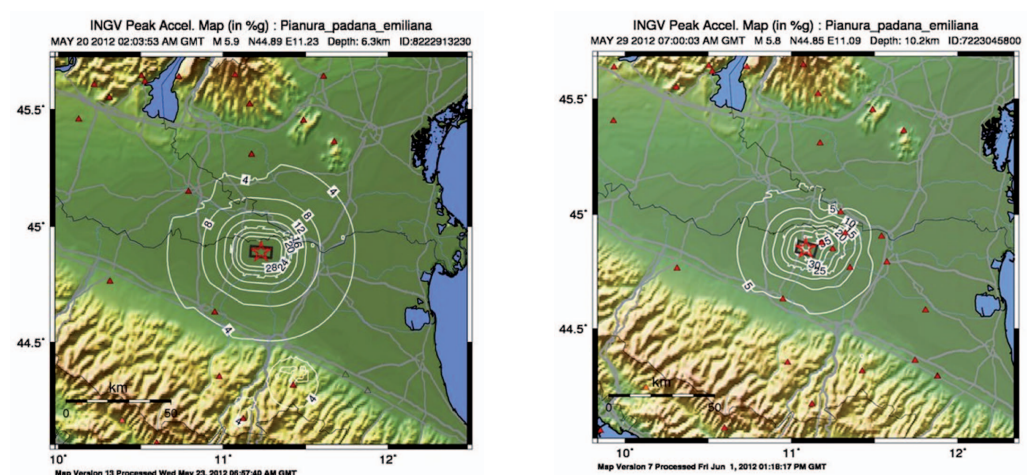
Figura 2  
Mappe delle accelerazioni di picco espresse in percentuale di "g" (es: 28 = 0.28g): a sinistra l'evento del 20 maggio 2012 delle ore 4:03, a destra quello del 29 maggio alle ore 9:00 locali (fonte [www.ingv.it](http://www.ingv.it))

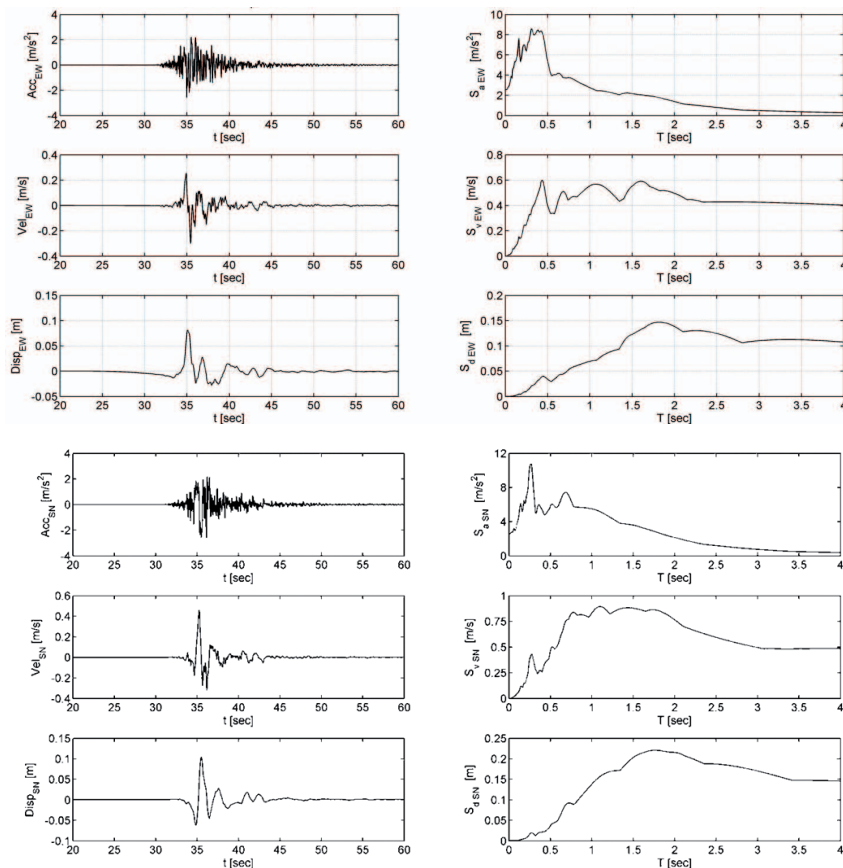
È importante rilevare dalle figure seguenti, in particolare osservando i grafici relativi agli spettri elaborati dalle registrazioni della stazione di Mirandola del 20 maggio, l'elevata accelerazione di picco al suolo della componente verticale ( $PGA = 0.3g$ ) e la sua elevata amplificazione, comunque racchiusa in un intervallo molto ristretto di bassi valori di periodo ( $< 0.2$

s). Le componenti orizzontali hanno PGA simili fra loro, pari a  $0.26g$  ed amplificazioni massime riscontrabili per periodi inferiori a  $0.5$  s (componente Est-Ovest) e  $1.0$  s (componente Nord-Sud). Gli spostamenti orizzontali massimi sono pari a circa  $15$  cm e  $21$  cm in corrispondenza di valori di periodo  $T = 1.8$  s e  $T = 1.7$  s, rispettivamente per la componente Est-Ovest e per quella Nord-Sud. Lo spostamento verticale massimo è prossimo a  $3$  cm per periodi molto elevati ( $T = 3$  s) e dell'ordine dei  $2$  cm per periodi  $T$  inferiori a  $2$  s.

Figura 9  
Registrazioni della stazione RAN di Mirandola (MO) dell'evento del 20 maggio ora UTC 2:03:52: nella colonna di sinistra sono rappresentati gli scuotimenti in termini di accelerazione, di velocità e di spostamento della componente Est-Ovest; nella colonna di destra sono raffigurati i corrispondenti spettri (fonte: Protezione Civile Italiana tramite [www.terremotoemilia.it](http://www.terremotoemilia.it)).

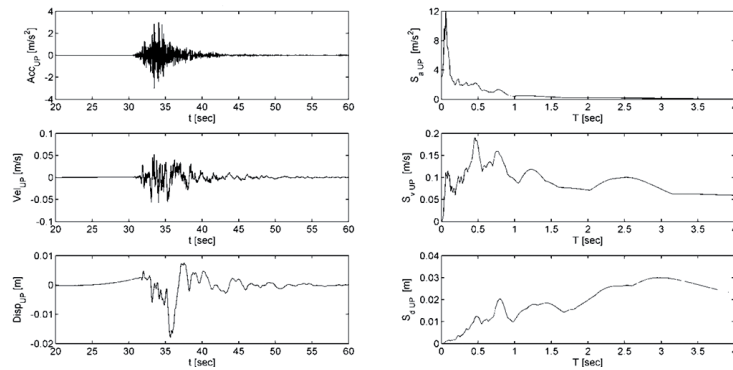
Le registrazioni della stessa stazione effettuate il 29 maggio alle 7:00:03 (ora UTC) sono caratterizzate da PGA pari a circa  $0.22g$  e  $0.28g$  rispettivamente per la componente Est-Ovest e Nord-Sud. La componente verticale è caratterizzata da un valore di PGA molto elevato, da confermare nelle prossime elaborazioni.

Figura 12  
Registrazioni della stazione  
RAN di Mirandola (MO)  
dell'evento del 29 maggio  
ora UTC 7:00:03: nella  
colonna di sinistra sono  
rappresentati gli scuotimenti  
in termini di accelerazione  
in direzione verticale,  
Nord-Sud ed Est-Ovest;  
nella colonna di destra sono  
raffigurati i corrispondenti  
spettri (fonte: Protezione  
Civile Italiana tramite  
[www.terremotoemilia.it](http://www.terremotoemilia.it)).

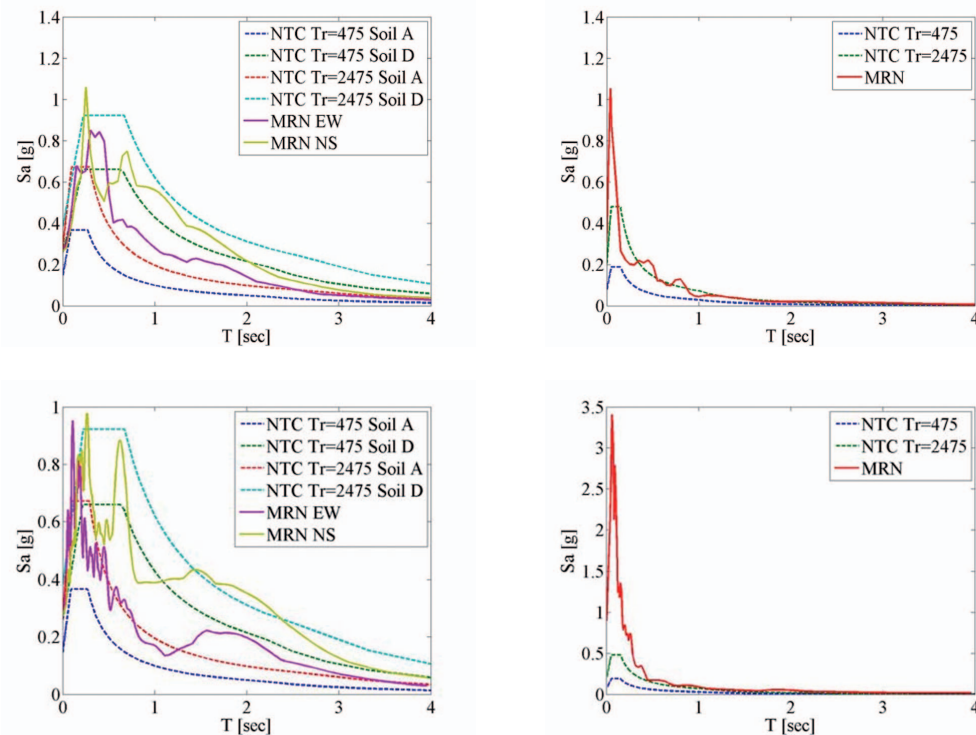
Un'ulteriore importante valutazione è il confronto fra gli spettri di progetto attesi in accordo con il D.M. 14 gennaio 2008 "Norme Tecniche per le Costruzioni" (NTC08) e i dati registrati dalle stazioni più vicine all'epicentro. Nelle Figure 21 e 22 sono rappresentati gli spettri elastici previsti dalle NTC08, valutati in funzione delle differenti categorie stratigrafiche di terreno (da A a D), confrontati con le elaborazioni delle registrazioni della stazione di Mirandola del 20 maggio e del 29 maggio, per due differenti periodi di ritorno, rispettivamente pari a  $T = 475$  e  $2475$  anni (Chioccarelli et al, 2012a, 2012b). Limitatamente a queste registrazioni, in entrambi gli eventi

sismici si possono notare accelerazioni di picco superiori ai valori previsti dalle NTC08, in particolar modo per quanto riguarda la componente verticale dello scuotimento. Questi dati, elaborati da Reluis, la Rete dei Laboratori Universitari di Ingegneria Sismica ([www.reluis.it](http://www.reluis.it)), sono discussi in maggiore dettaglio nell'interessante articolo di Lunio Iervolino, pubblicato in questo numero della rivista. Se ne consiglia vivamente la lettura, per evitare di formulare ora conclusioni fuorvianti legate alla brevità di questo dossier ed al fatto che una razionale valutazione della pericolosità non dovrebbe essere legata all'osservazione di un singolo evento sismico.

Figura 21  
Confronto fra gli spettri di  
risposta elastici ottenuti da  
registrazioni nella stazione  
di Mirandola e gli spettri  
previsti da normativa  
(NTC08) – evento del 20  
maggio 2012, fonte Reluis  
([www.reluis.it](http://www.reluis.it)).

Figura 22  
Confronto fra gli spettri di  
risposta elastici ottenuti da  
registrazioni nella stazione  
di Mirandola e gli spettri  
previsti da normativa  
(NTC08) – evento del 29  
maggio 2012, fonte Reluis  
([www.reluis.it](http://www.reluis.it)).

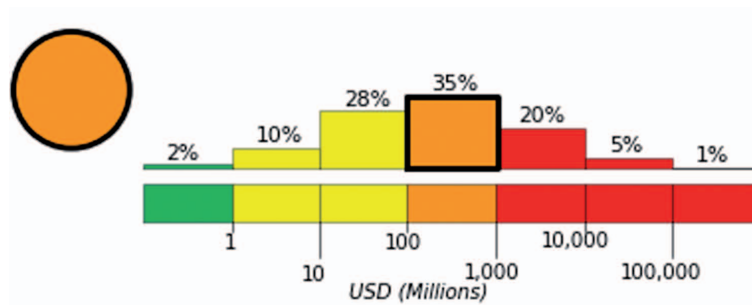
di un punto percentuale di PIL. (Figura 24, fonte USGS, <http://earthquake.usgs.gov/earthquakes/pager/events/us/b0009tk0/>). In Figura 24 è inoltre definita una correlazione fra il potenziale danneggiamento strutturale e l'intensità espressa in gradi della scala Mercalli modificata.

Figura 24  
Livello di allerta relativo alle perdite di tipo economico e correlazione fra il potenziale danneggiamento strutturale e l'intensità espressa in gradi della scala Mercalli modificata (fonte USGS, <http://earthquake.usgs.gov/earthquakes/pager/events/us/b00091k0/>).
