Terremoto dell'Emilia - danni ad edifici produttivi a struttura prefabbricata

Emilia earthquake - damage to buildings in manufacturing prefabricated structure

Marco Savoia¹, Claudio Mazzotti², Nicola Buratti³, Barbara Ferracuti⁴, Marco Bovo⁵, Veronica Ligabue⁶, Loris Vincenzi⁷ ■

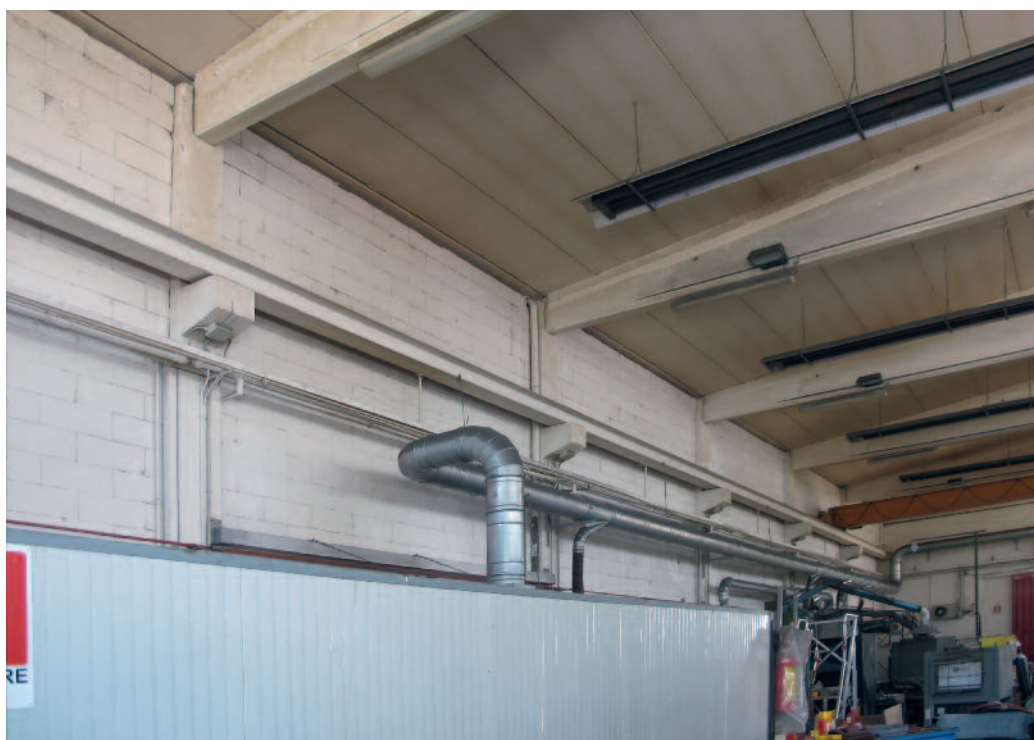
Figura 1
Mirandola - Edificio prefabbricato con trave a doppia pendenza e tamponamenti in muratura in luce trave-pilastri (prima della scossa del 29 Maggio).

anni '80 hanno travi prefabbricate con luci di 12-20 m ed un interasse tra i portali, nella direzione longitudinale dell'edificio, di 6-10 m (Figura 1). Le travi prefabbricate sono a doppia pendenza, ed i pilastri snelli con sezione quadrata di lato 30-40 cm. Non sono presenti connettori tra trave e pilastro. Le travi in genere non presentano efficaci ritegni (forcelle) nei confronti dei movimenti fuori dal piano, specialmente quando sia le travi trasversali sia quelle longitudinali poggiano sulla sommità del pilastro. La maggior parte di questi edifici ha pannelli di tamponamento in muratura in luce trave-pilastro sia in facciata sia in direzione longitudinale.

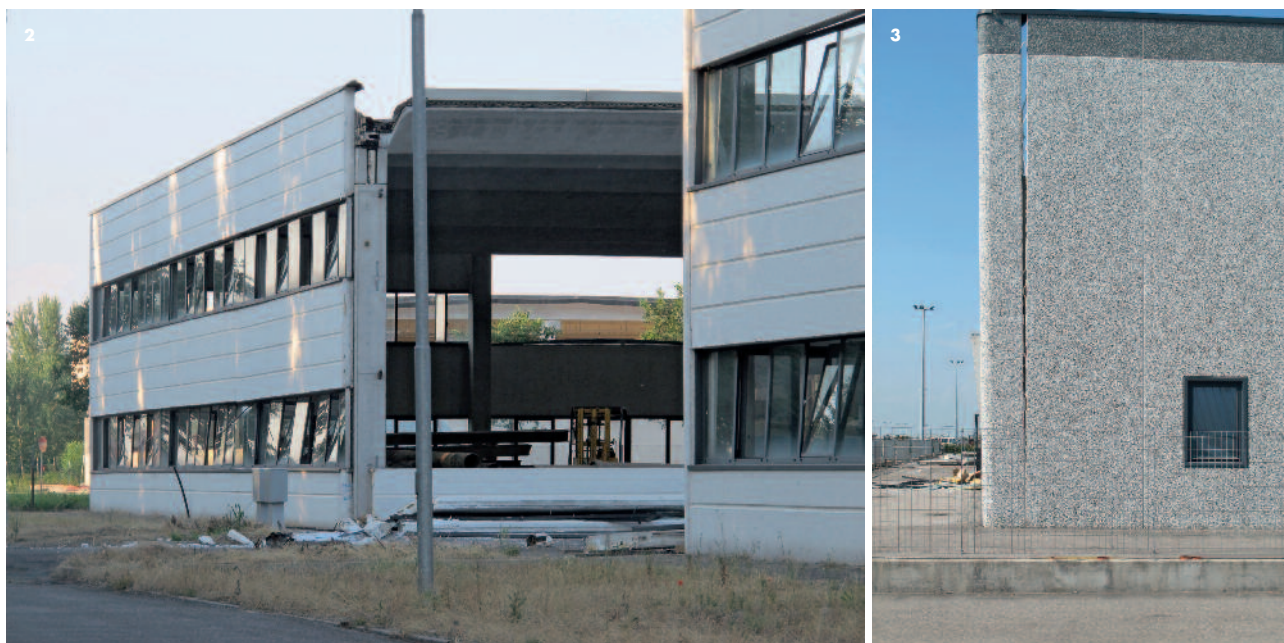
Figura 2
Mirandola - Edificio prefabbricato con elementi di copertura precompressi e pannelli di chiusura esterni prefabbricati orizzontali.

Gli edifici prefabbricati di più recente costruzione hanno interassi tra i pilastri decisamente superiori (fino a 30 m), e tipicamente travi sagomate con sezione filanti ad I (Figura 2). La copertura è realizzata con elementi precompressi, tipicamente tegole a pi greco, profili alari o microshed. Negli ultimi due casi è molto frequente l'alternanza di elementi portanti con lucernai. In questo caso, abbastanza comune per gli edifici realizzati negli ultimi 15 anni, la copertura è certamente deformabile nel suo piano.

I pannelli di chiusura laterale del capannone, anch'essi prefabbricati, sono collegati ai pilastri della struttura portante in calcestruzzo armato mediante opportuni sistemi di ancoraggio, e sono disposti orizzontalmente o verticalmente (Figure 2 e 3).
