Comportamento degli edifici in muratura nella sequenza sismica del 2012 in Emilia

Behaviour of masonry buildings in the seismic sequence of 2012 in Emilia

Stefano Bracchi¹, Francesca da Porto², Alessandro Galasco³, Francesco Graziotti¹, Domenico Liberatore⁴, Laura Liberatore⁴, Guido Magenes^{3,5}, Martina Mandirola¹, Carlo Filippo Manzini⁵, Renato Masiani⁴, Paolo Morandi³, Michele Palmieri¹, Andrea Penna^{3,5}, Annalisa Rosti¹, Maria Rota⁵, Luigi Sorrentino⁴, Marco Tondelli⁵ ■

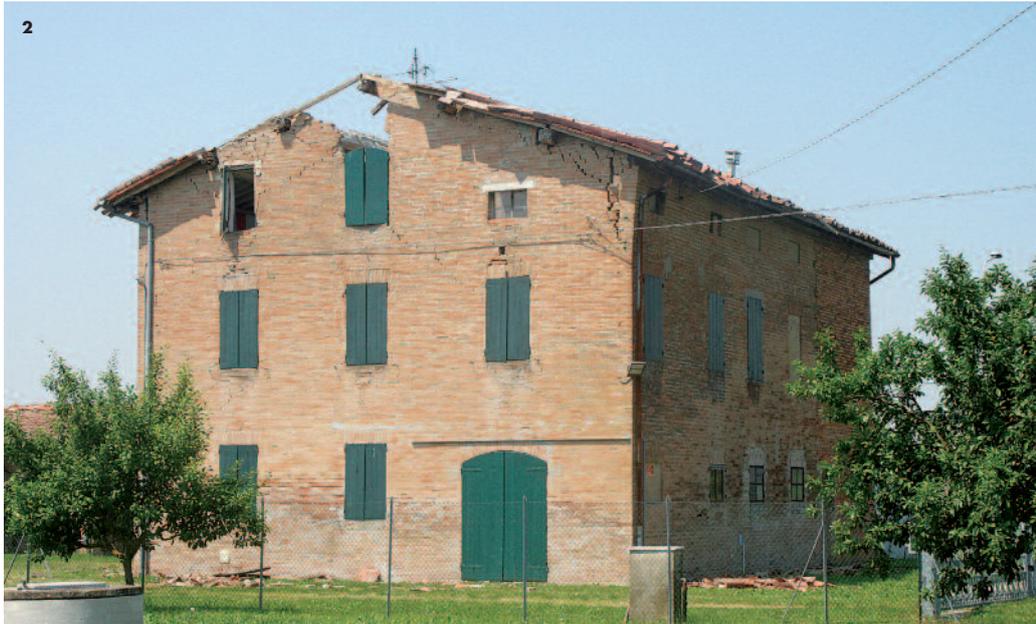
Figura 2
Edificio rurale di abitazione
a San Prospero.

Il principale punto debole delle abitazioni è costituito dalle strutture orizzontali, in particolare il tetto, realizzato con elementi lignei debolmente collegati fra loro e alle murature di elevazione, nonché potenzialmente spingenti (Figura 2, Figura 24). Una simile condizione non è significativamente diversa nei casi in cui solai latero-cementizi, privi di un'efficace soletta, abbiano sostituito le originarie strutture lignee. Ciò comporta per le facciate una maggiore vulnerabilità rispetto al caso di vincolo sommitale efficace (Sorrentino et al., 2008). Alcuni casi di collassi pressoché completi sono stati ispezionati in prossimità del fiume Secchia (Figura 25); la concentrazione di questi esempi induce a ritenere possibile un'amplificazione locale del moto sismico del terreno.

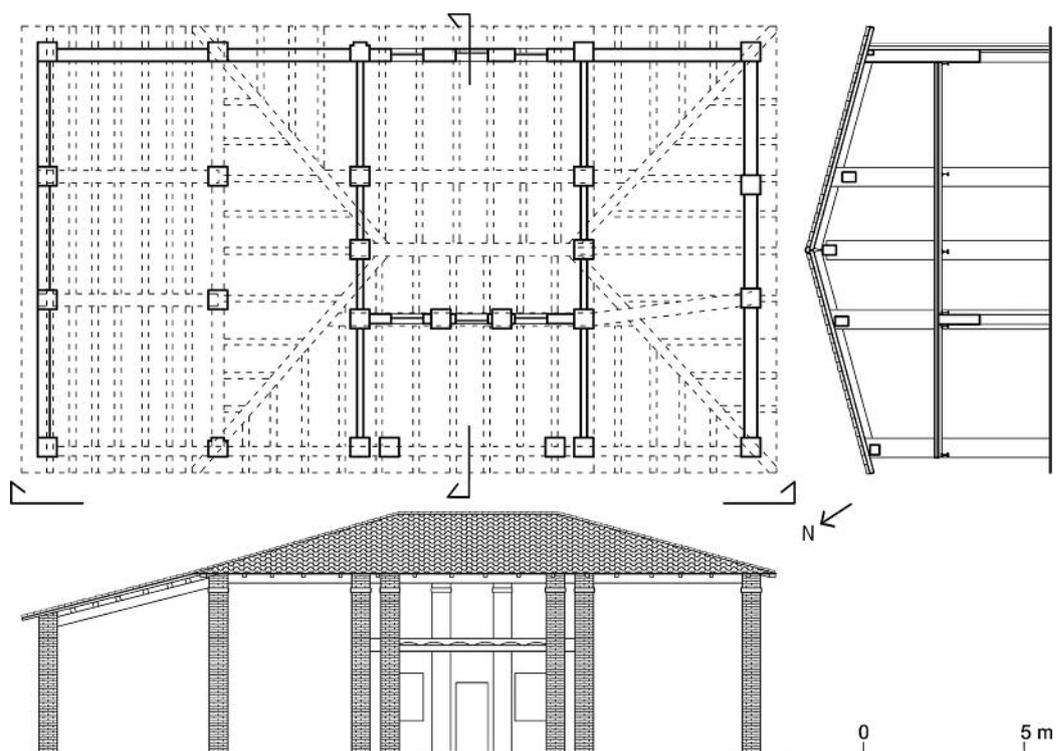
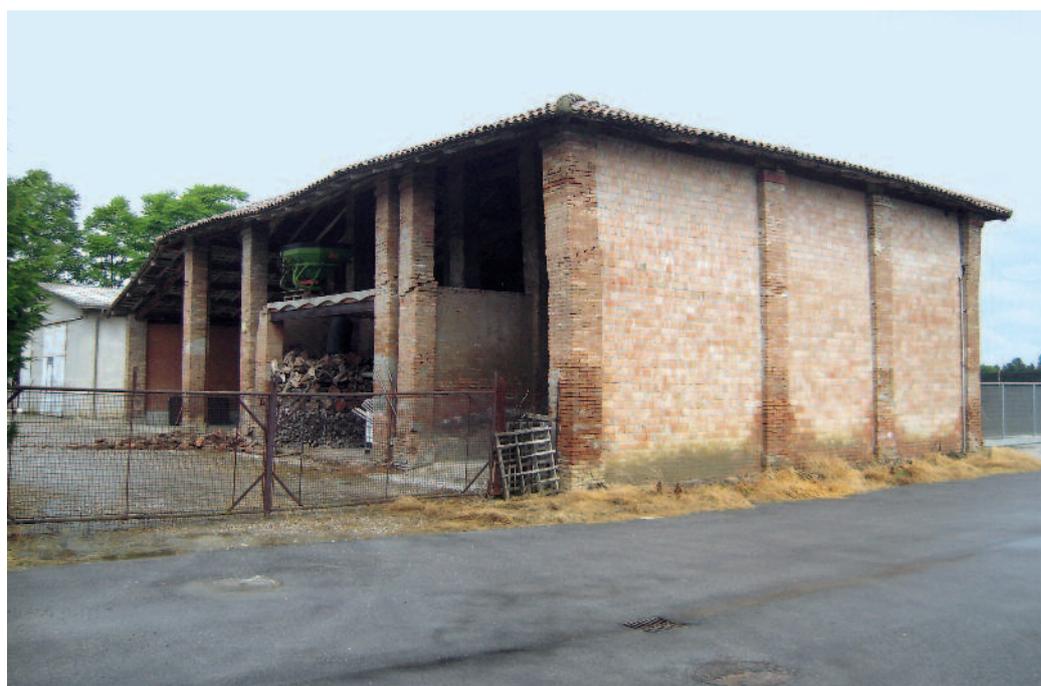
Figura 5
Casella vicino a Finale
Emilia, in via per Modena,
vicino a via Colombarina
(sopralluogo del 21 maggio
2012).

Le tamponature molto snelle, costruite fra i pilastri, sono frequentemente collassate fuori del piano, specialmente quando realizzate in foglio (Figura 5). La connessione fra pilastri e tamponatura è risultata in genere inefficace.

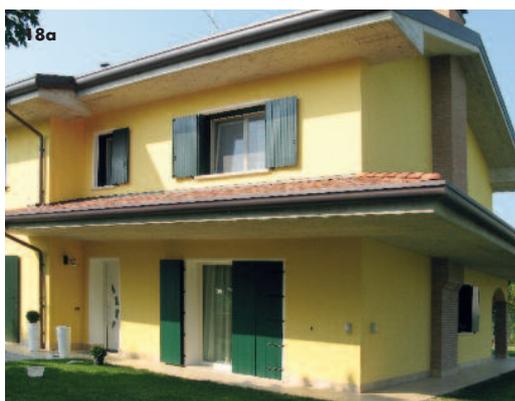
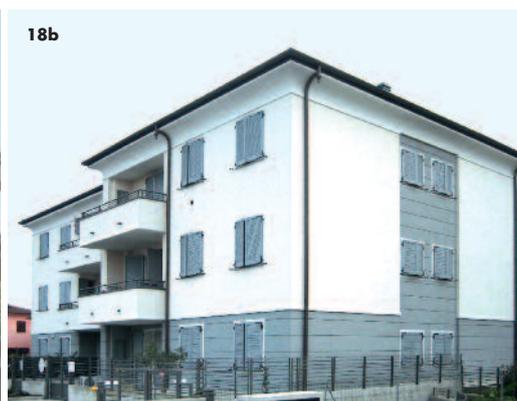
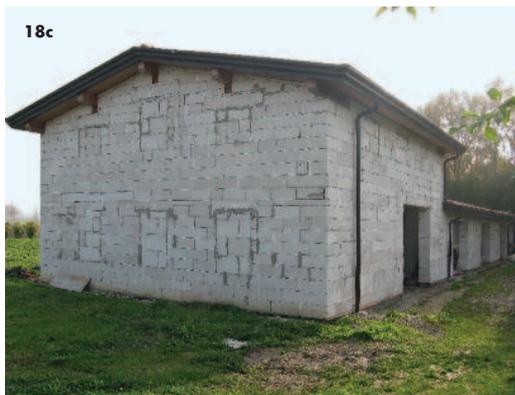
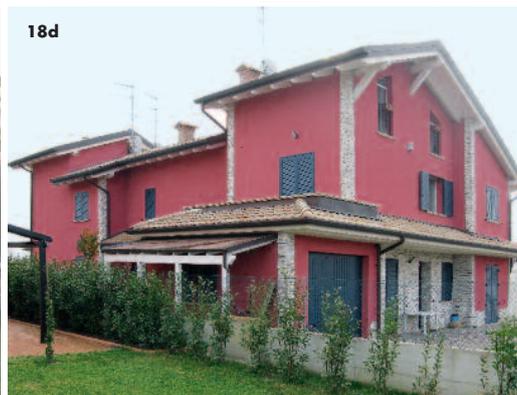
Il primo caso è rappresentato da un edificio in muratura ordinaria di laterizio a 2 piani costruito nel 2009 ed ubicato a Finale Emilia, nella frazione di Casoni di Sopra a circa 9 km Sud/Sud-Est dal capoluogo e ad una distanza epicentrale di circa 10 km da entrambi gli eventi sismici del 20 e del 29 Maggio. La stima della PGA per questo sito è di 0.20-0.30 g relativamente al primo evento e di 0.26 g per il secondo. L'edificio è costituito da pareti perimetrali aventi spessore pari a 45 cm e pareti interne di 30 cm di spessore realizzate con blocchi in laterizio alleggerito a fori verticali con percentuale di foratura di circa il 45%, giunti di malta sottili e giunti verticali caratterizzata da tasca riempita di malta. I solai intermedio e di copertura sono rigidi nel proprio piano e la struttura risulta sostanzialmente regolare in pianta ed in elevazione. Non sono state osservate né fessurazioni né cavillature né danno di alcun tipo nei muri interni, in quelli esterni e nei componenti non strutturali. L'immagine riportata in Figura 18.a), scattata immediatamente dopo il principale evento sismico del 29 Maggio 2012, mostra la parte esterna dell'edificio, esente da danno.

Il secondo caso è rappresentato da un edificio a tre piani in muratura armata realizzato con blocchi in laterizio a fori verticali che risulta non danneggiato (Figura 18b). Le pareti esterne ed interne possiedono uno spessore pari rispettivamente a 30 cm e 25 cm e la configurazione

Il terzo caso esposto è un edificio ad un piano in muratura ordinaria realizzato con blocchi in calcestruzzo aerato autoclavato e giunti di malta di tipo sottile caratterizzato da murature di spessore pari a 40 cm lasciate al rustico senza la posa di intonaco; l'edificio, del 2006, è adibito a deposito agricolo; la copertura, leggera, risulta impostata su due differenti livelli. La struttura è ubicata nel comune di Carpi a circa 4 km Sud-Est dal capoluogo ad una distanza epicentrale di 31 km e 19 km. La PGA stimata per l'evento del 20 maggio è inferiore a 0.10 g ed è pari a 0.14 g per il 29 maggio. Su questo edificio non è stato evidenziato nessun tipo di danno (Figura 18c).

24.5 cm ed i blocchi sono caratterizzati da un assemblaggio di una parte portante, di un pannello isolante e di un elemento esterno in muratura di calcestruzzo non strutturale. L'armatura verticale è costituita da piccoli pilastri in c.a. inseriti nei fori dei blocchi, mentre l'armatura orizzontale è posizionata nei letti di malta. Con riferimento ai due principali eventi sismici considerati, le distanze epicentrali risultano di circa 22 km e 33 km ed i valori della PGA stimata sono di 0.10-0.20 g ed inferiori a 0.05 g. Nonostante l'azione sismica riferita ai due eventi sismici di riferimento non sia stata particolarmente elevata (soprattutto quella relativa al secondo terremoto), altri scuotimenti di una certa intensità hanno colpito la zona, quale per esempio l'evento di magnitudo M_w pari a 5.1 delle 15.18 del 20 Maggio con epicentro localizzato a soli 1.5 km da questo edificio. Tuttavia, come illustrato nella Figura 18d, l'edificio non presenta nessun tipo di danneggiamento.

Figura 18
Esempi di edifici non danneggiati dagli eventi sismici: a) edificio a due piani in muratura ordinaria di laterizio nella frazione di Casoni di Sopra nel comune di Finale Emilia; b) Edificio in muratura armata di laterizio a tre piani a S. Felice sul Panaro; c) edificio ad un piano in muratura ordinaria realizzato con blocchi in calcestruzzo aerato autoclavato nel comune di Carpi; d) edificio in muratura armata con blocchi in calcestruzzo con aggregati leggeri, ubicato a Vigarano Mainarda.
