# Rete stradale e ponti

## Road network and bridges

### Sommario

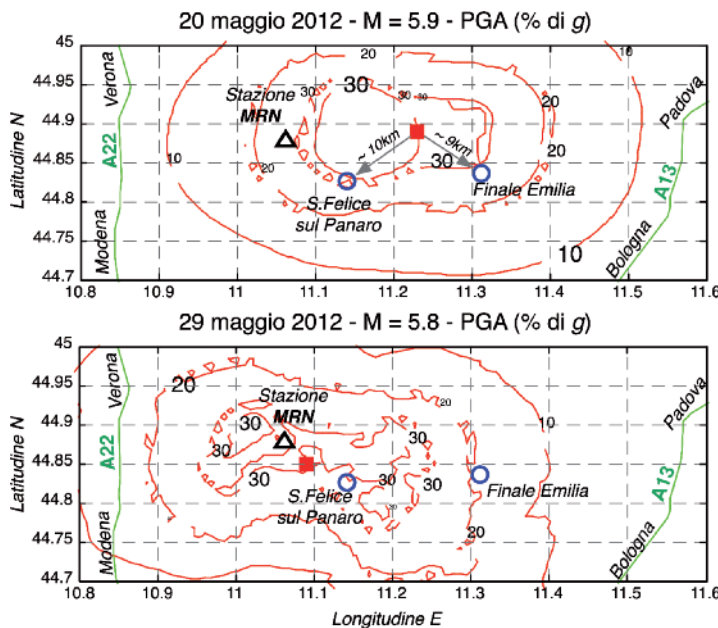
aver risentito effetti significativi. Nell'area epicentrale sono presenti due viadotti (entrambi sulla SP468, ex-SS468) che hanno riportato danni, come rilevato dalla squadra di Eucentre. I ponti sono localizzati con cerchi blu nella Figure 1, la quale mostra anche le isolinee dell'accelerazione di picco al suolo e la posizione della stazione di registrazione di Mirandola, la più prossima alle opere considerate.

Figure 1  
Area colpita, posizione dei due ponti rilevati e della stazione accelerometrica più prossima (Mirandola), isolinee della PGA ed epicentro nei due eventi del 20 e 29 maggio 2012 (dati di scuotimento dal sito INGV).

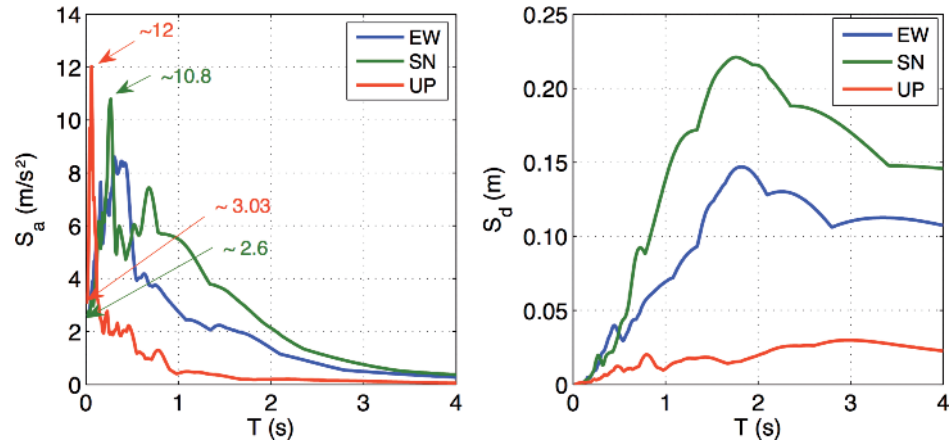
Figure 9  
Spettri di risposta nella  
stazione più vicina.

Come già detto i danni osservati corrispondono a quanto ci si può attendere in ponti della tipologia indicata. Un semplice valutazione di massima è stata eseguita per valutare la plausibilità dei valori massimi osservati pari a 20 e 27 cm. La Figure 9 mostra gli spettri di risposta in accelerazione (a sinistra) e spostamento (a destra) delle tre componenti EW, SN e UP della registrazione di Mirandola (MRN, evento del 20/5/2012). Considerando tale registrazione rappresentativa del moto risentito alla base di entrambi i viadotti si è svolta un'analisi di risposta di blocco rigido con attrito alla componente orizzontale SN con contemporanea presenza della componente verticale UP, ottenendo valori di spostamenti residui modesti, nell'ordine di pochi centimetri. Osservando però gli spettri di risposta in figura si nota un'amplificazione molto elevata già per periodi molto ridotti (0.1 ÷ 0.3 s), presumibilmente vicini a quelli delle sotto-strutture in esame, molto rigide. L'amplificazione massima è circa pari a 4 sia per la componente verticale che per quella orizzon-

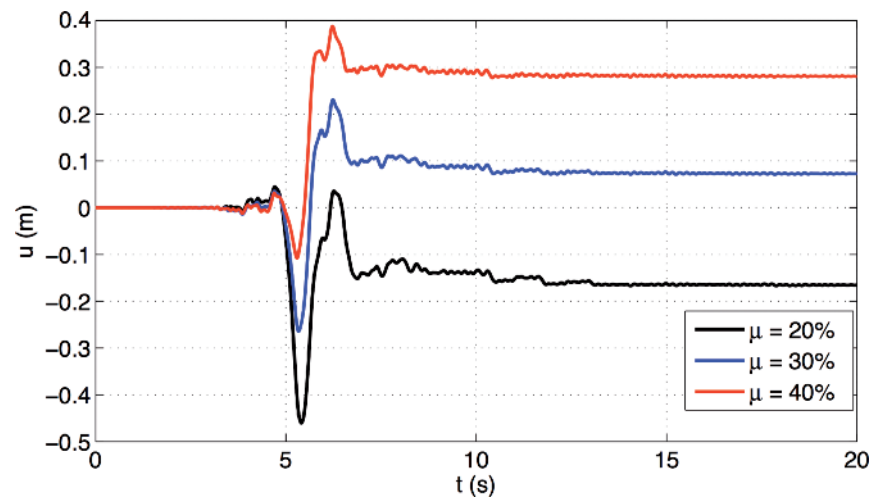
Figure 10  
Spettri di risposta nella  
stazione più vicina.

tale. Poiché il moto degli impalcati è quello risultante da un input filtrato attraverso le sottostrutture si è effettuata l'analisi di blocco per alcuni valori ragionevoli del coefficiente di attrito e scalando linearmente, in approssimazione, le componenti SN e UP di tale fattore. I risultati sono mostrati in Figure 10.
