Intervento di miglioramento sismico di un edificio in cemento armato a Coppito (AQ)

**Progetto /
Nome dell'opera**
Miglioramento sismico
edificio residenziale in c.a.

Ubicazione
Coppito (AQ)

**Anno
completamento lavori**
2011

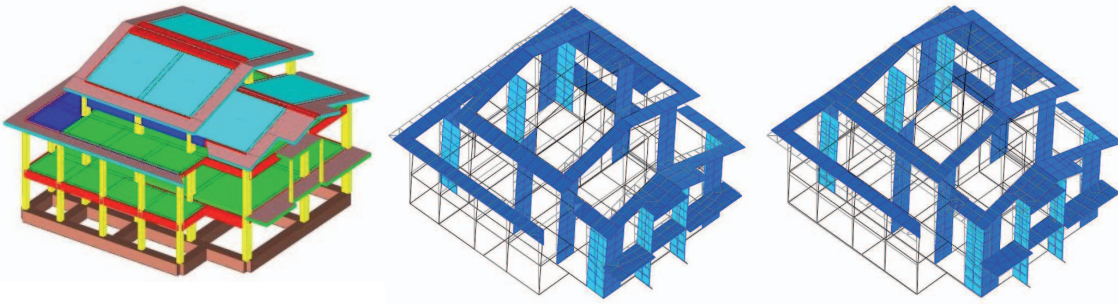
Figura 4
Modello ad elementi finiti della struttura dopo l'intervento di miglioramento sismico e primo e secondo modo di vibrare.

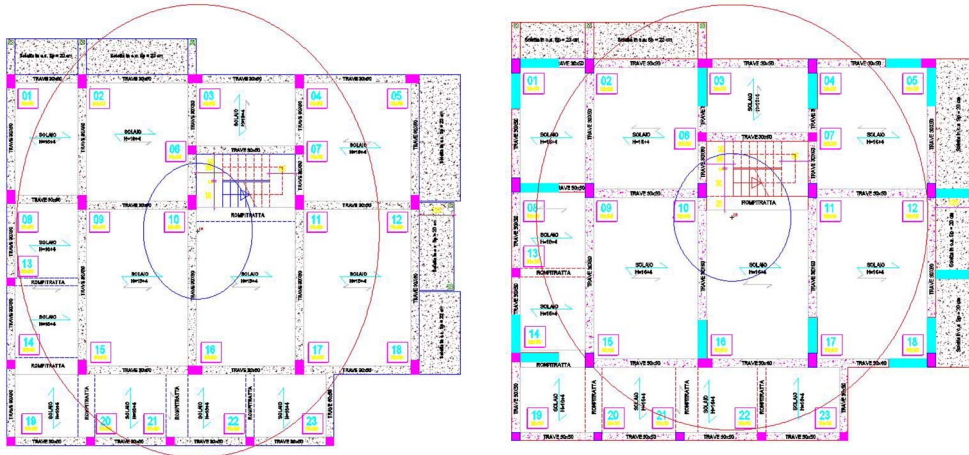
Figura 5
Ellisse delle rigidità nello stato di fatto (a sinistra) e dopo il miglioramento sismico (a destra).
