# Valutazione della vulnerabilità sismica della Chiesa di Santa Maria della Misericordia di Coreggio (RE)

Chiesa di Santa Maria della Misericordia

Correggio (RE)

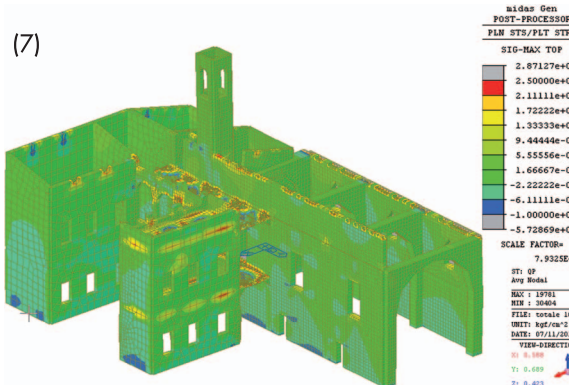
- le zone caratterizzate dagli sforzi principali massimi di trazione e compressione ( $+0.3 \text{ N/mm}^2$  e  $-2.5 \text{ N/mm}^2$ ) corrispondono a quelle zone realmente più danneggiate nella realtà.

Figura 8  
Sforzi principali di compressione.
