La (perduta) memoria del terremoto: un confronto tra i danni prodotti dal sisma del 1987 e del 2012 su alcune chiese dell'Emilia

The earthquake (lost) memory: a comparison between the seismic damage occurred in 1987 and 2012 on several churches of Emilia

Stefano Podestà¹, Sonia Parodi², Lorenzo Scandolo³, Laura Moro⁴ ■

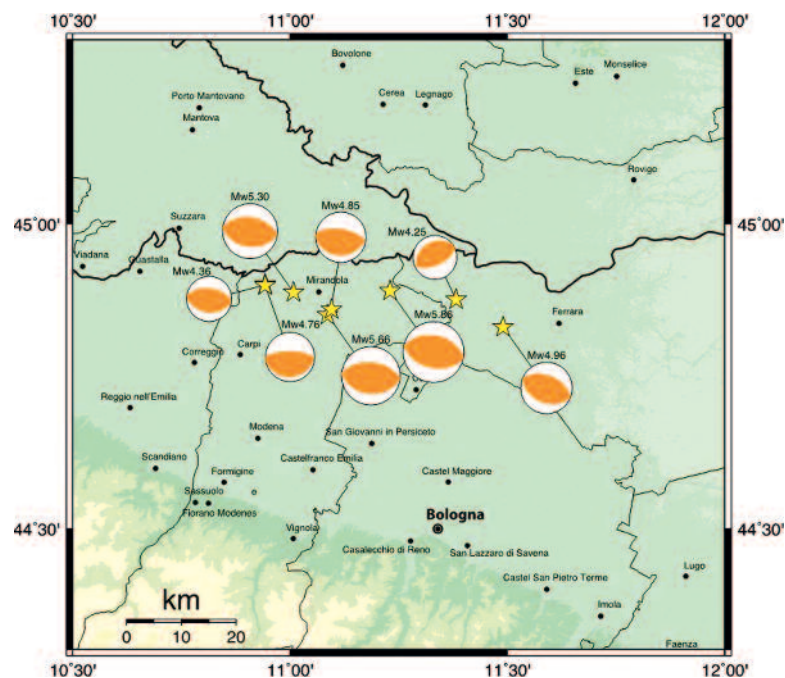
Figura 5
Meccanismi focali e
magnitudo momento (M_w)
dei terremoti principali della
sequenza
(<http://ingvterremoti.wordpress.com/>).

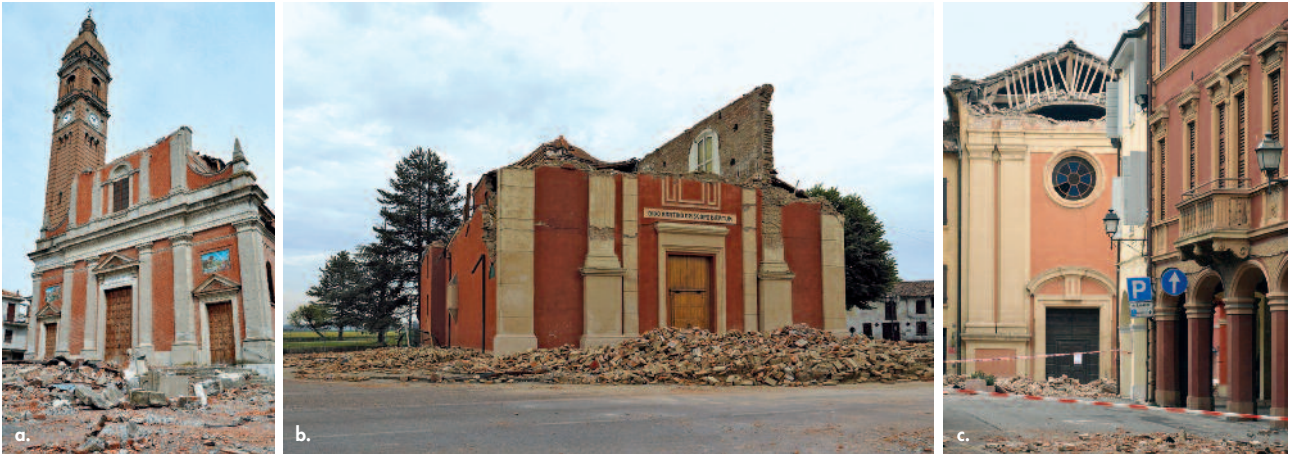
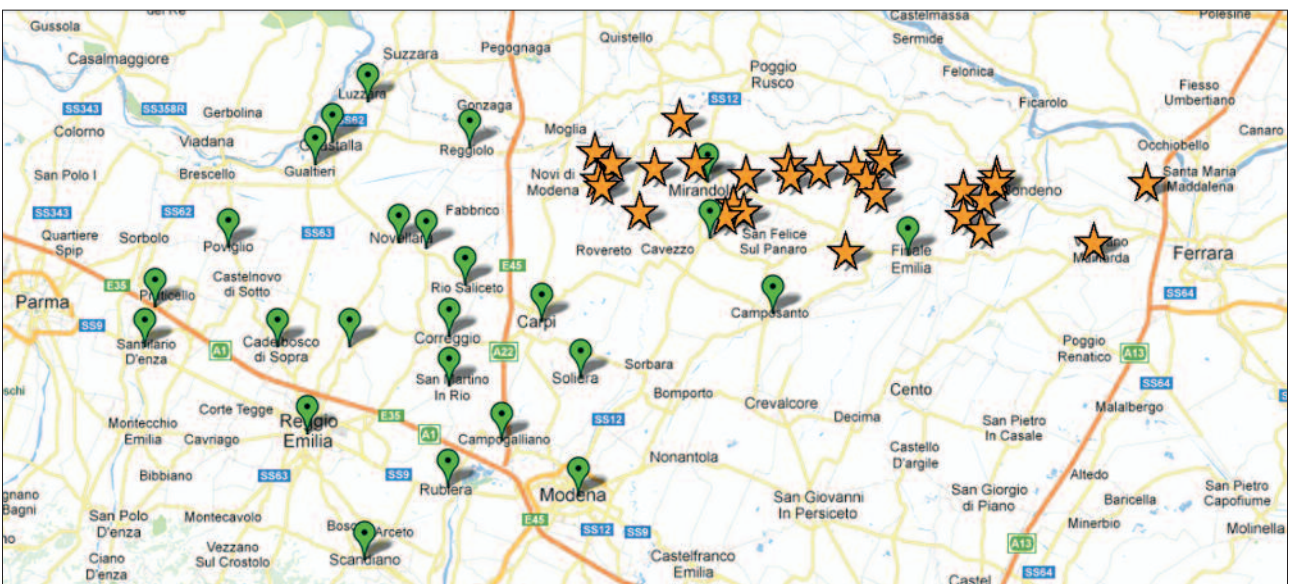
Con particolare riferimento al danno osservato sulle chiese, i recenti eventi sismici, hanno provocato l'attivazione di meccanismi di collasso locale che hanno portato in molti casi al crollo parziale o totale dei diversi macroelementi interessati. I meccanismi attivati (Figura 6) ricadono nella casistica dei potenziali cinematismi attivabili già ampiamente nota in seguito alla catalogazione dei danni osservati in seguito ai passati eventi sismici. Si osservano in particolare numerosi casi di attivazione di meccanismi di risposta trasversale per la componente N-S particolarmente significativa almeno in zona epicentrale e il ribaltamento della parte sommitale della facciata. Tali meccanismi sono, in gran parte, associabili all'elevata vulnerabilità intrinseca delle costruzioni dell'area, caratterizzate da pareti molto snelle (spessore delle pareti perimetrali a tre teste), volte in foglio e coperture non efficacemente controventate. Ma questa vulnerabilità intrinseca è stata aggravata da recenti interventi di consolidamento, come le solette in c.a. estradossali, che, non essendo basati su alcuna veri-

Figura 6
a) Mirabello: chiesa di San Paolo; b) Cento: chiesa parrocchiale di Buonacompria; c) Oratorio S. Croce a San Felice sul Panaro
La zona di risentimento della sequenza sismica del 2012 è in parte coincidente con quella dell'evento del 1987 (Figura 7).

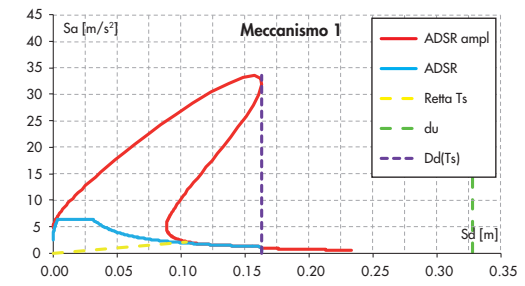
Analisi cinematica non lineare				
	Curva di capacità	Capacità di spostamento [m]	Domanda [m]	Verifica
Meccanismo 1

0.328	0.163	SI
Meccanismo 2

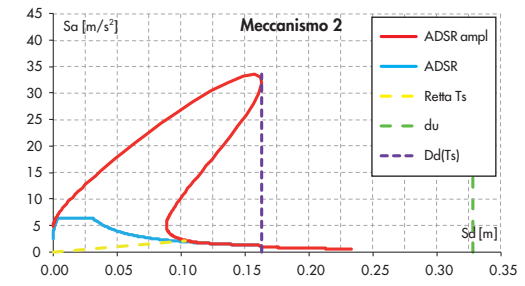
0.328	0.163	SI
Meccanismo 3

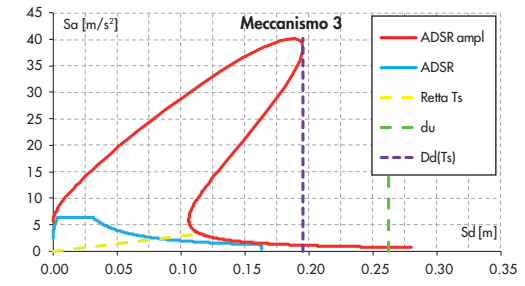
0.262	0.195	SI

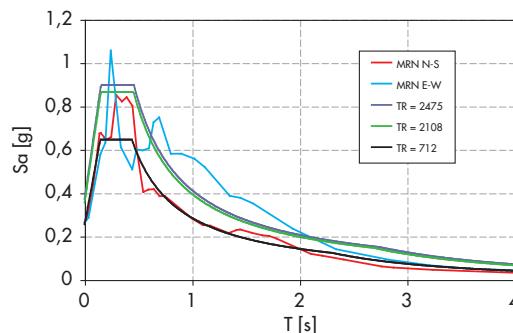
Se si valuta, per i tre meccanismi considerati, il T_R per il quale la domanda di spostamento risulta uguale alla capacità ($T_R=2475$ anni, per il meccanismo 1 e 2; $T_R=2108$ anni, per il meccanismo 3) e si grafica lo spettro elastico non amplificato in relazione a quelli registrati (Figura 20), si può osservare

Figura 20
Spettri naturali registrati a Mirandola (1° evento) e spettri di progetto per uguagliare domanda e capacità di spostamento (2475 anni per il meccanismo 1 e 2, 2108 anni per il meccanismo 3).

come, un intervento progettato nelle rispetto delle Norme Tecniche e della conservazione del manufatto, avrebbe garantito un margine di sicurezza sufficiente a evitare il crollo del macroelemento. Nel caso in cui si volesse soddisfare anche le verifiche allo SLD, sarebbe necessario progettare e realizzare un intervento più cautelativo, migliorando, per esempio, il collegamento tra la facciata e la copertura. L'inserimento di un contro-telaio in acciaio, per esempio, vincolato al timpano ed alle pareti laterali può di fatto impedire

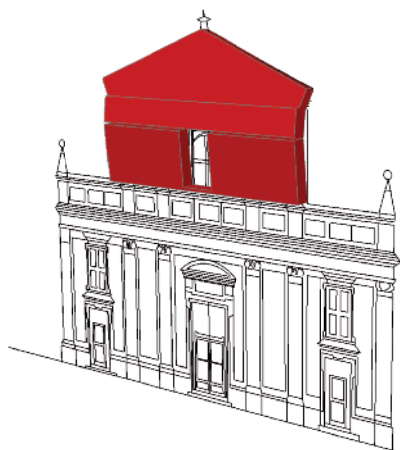
l'attivazione di un meccanismo di ribaltamento della parte sommitale. Tuttavia, l'incremento di sicurezza non è assoluto in quanto la particolare conformazione della facciata potrebbe causare in ogni caso l'attivazione di un meccanismo di flessione verticale (Figura 21). Tale meccanismo è, tuttavia, meno vulnerabile, presentando un'accelerazione spettrale di attivazione pari a 6.671 m/s^2 , ben più alta dei valori di riferimento della domanda 2.187 m/s^2 (SLD) e 3.032 m/s^2 (SLV).

Figura 21
Meccanismi di flessione verticale.

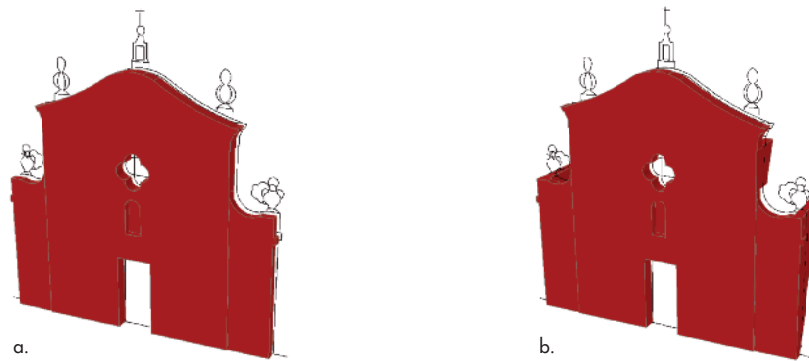
Figura 24
Chiesa di San Francesco a
Finale Emilia: meccanismi di
collasso della facciata:
a) meccanismo 1;
b) meccanismo 2.

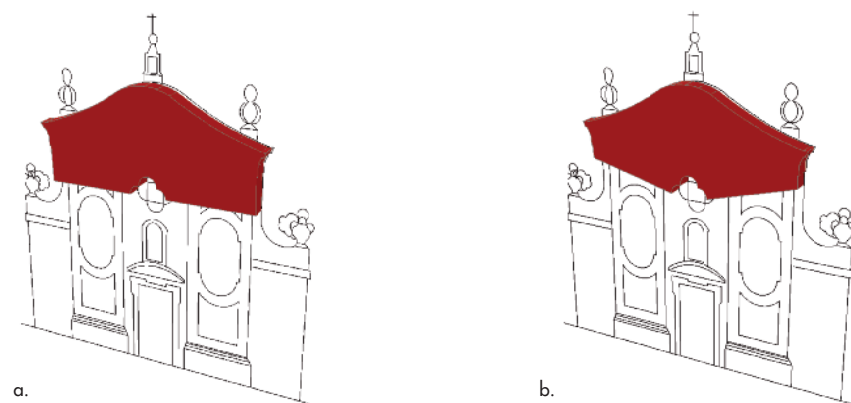
Figura 25
Chiesa di San Francesco a
Finale Emilia: meccanismi di
collasso della sommità della
facciata: a) meccanismo 3;
b) meccanismo 4.

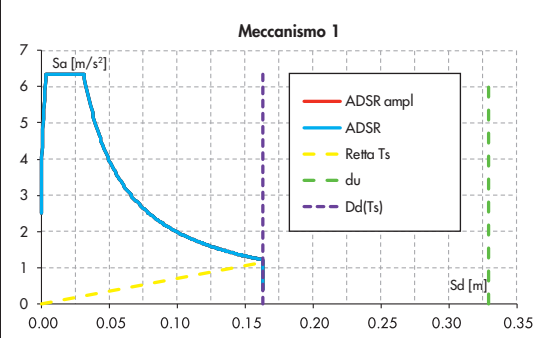
Analisi cinematica non lineare				
	Curva di capacità	Capacità di spostamento [m]	Domanda [m]	Verifica
Meccanismo 1

0.329	0.167	SI
Meccanismo 2

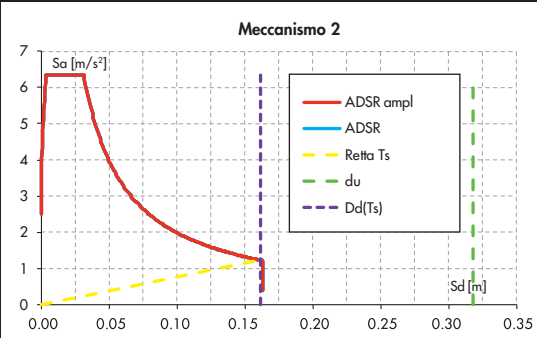
0.318	0.167	SI
Meccanismo 3

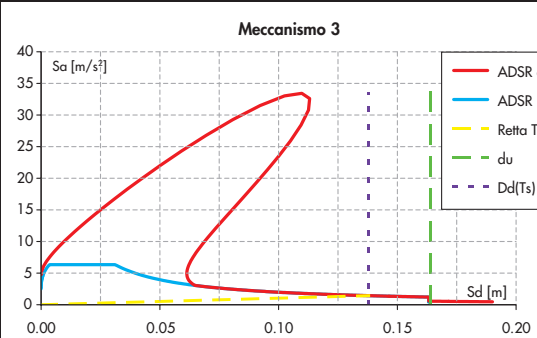
0.164	0.140	SI
Meccanismo 4

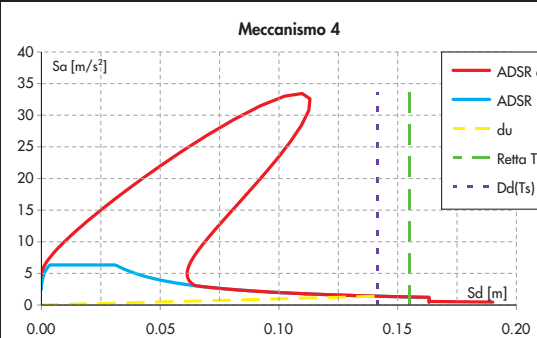
0.155	0.144	SI
