Ripristino della copertura in legno di un edificio ad uso scolastico a Varzi (PV)

Sistemazione dell'area esterna della Scuola elementare di Varzi e ripristino tetto dell'annessa palestra per messa in sicurezza.

Varzi (PV)

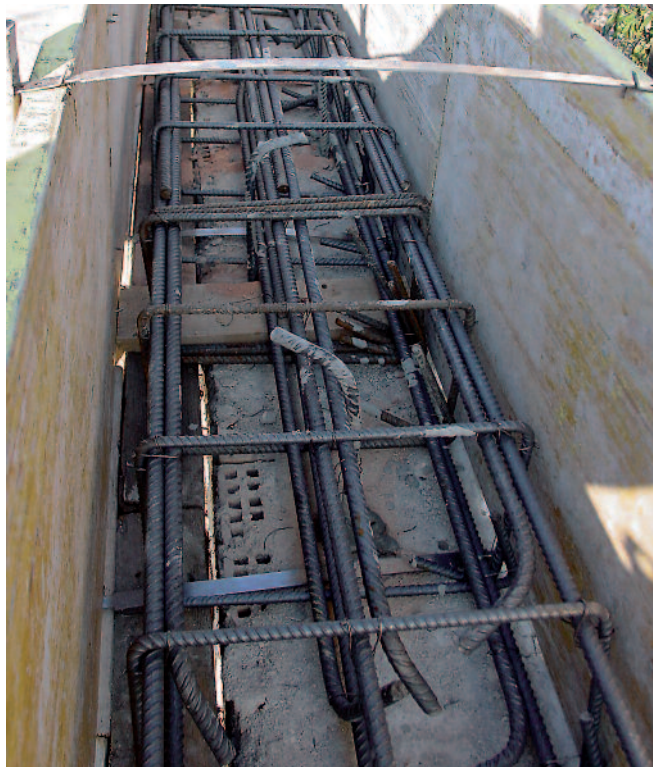
Figura 6
Dettagli del posizionamento delle piastre per il collegamento dei controventi tubolari alla correa perimetrale, in modo da ripristinare il diaframma rigido venuto a mancare in seguito alla demolizione del solaio in latero-cemento.
