Riparazione con adeguamento sismico di un edificio residenziale in cemento armato a Pettino (AQ)

Ubicazione:
Località Pettino (AQ)

Stato dei lavori:
Ultimato l'intervento strutturale

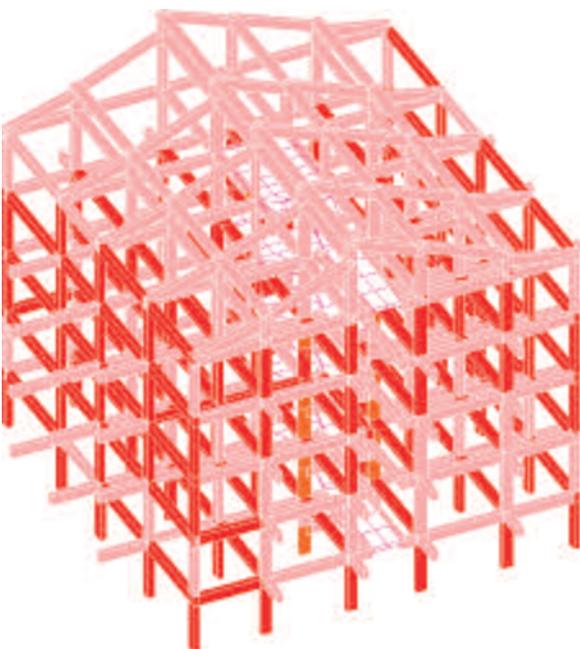
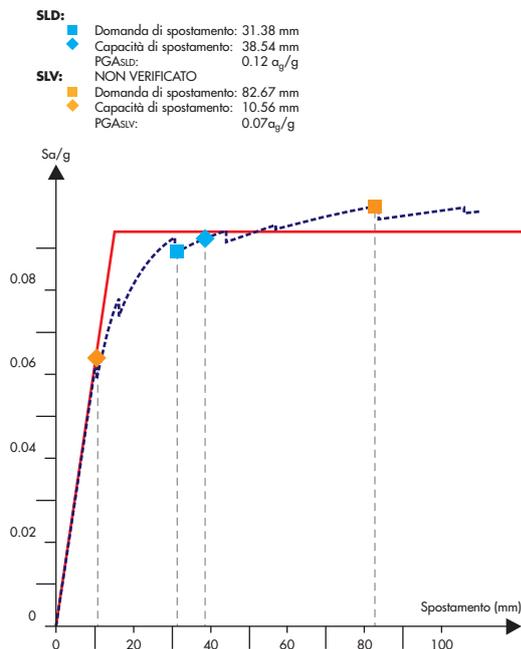
menti finiti (Figura 6) dalla quale si è dedotta la capacità sismica della struttura confrontando l'accelerazione che porta al collasso il primo elemento strutturale e quella di picco al suolo di Normativa. Dai risultati ottenuti è emerso che l'edificio allo stato attuale si trova ad una percentuale rispetto all'adeguamento pari a $\eta = 22.8\%$.

Figura 6
Modello di calcolo della
struttura allo stato di fatto
- Curva di Pushover.

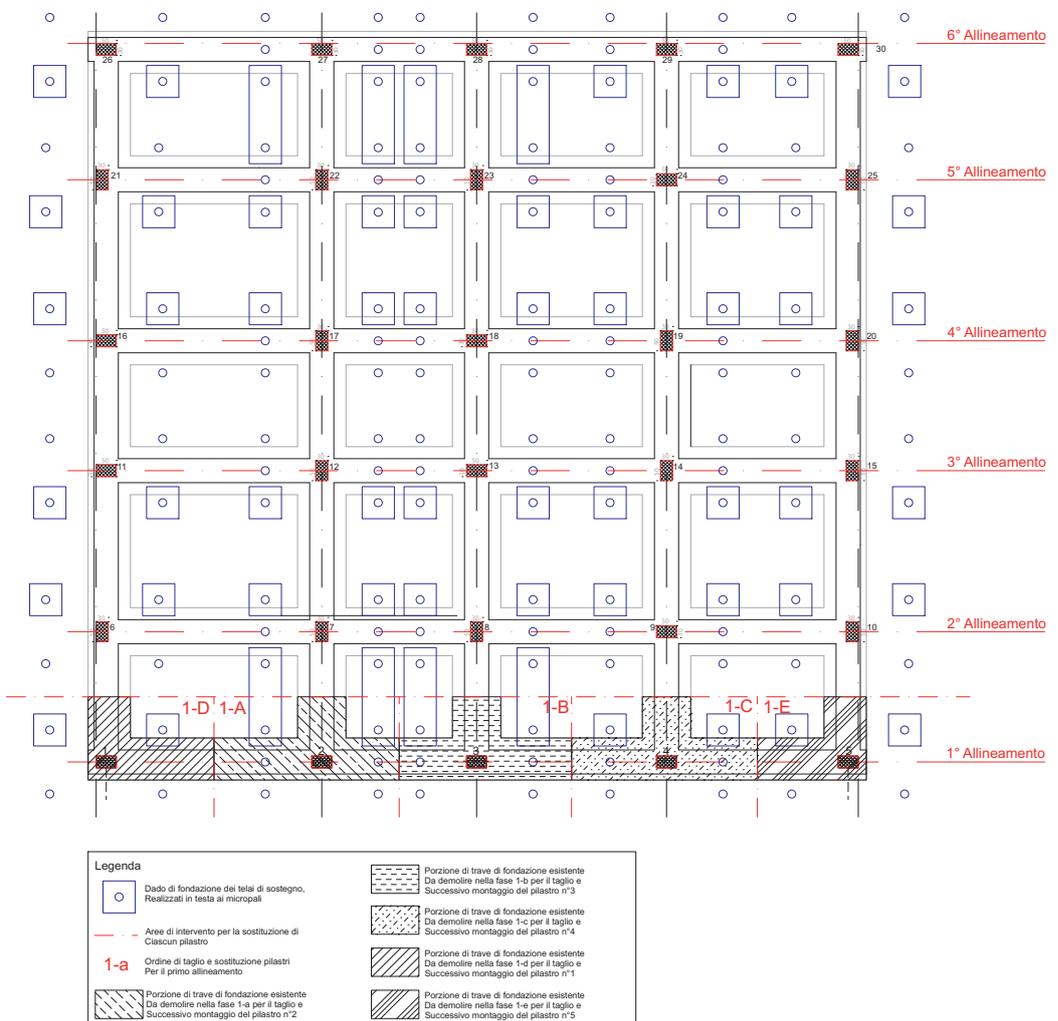
Figura 7
Pianta delle fondazioni allo stato di fatto con indicati gli allineamenti e le sottofasi per l'allineamento 1.

Per realizzare il taglio dei pilastri esistenti, si è reso necessario l'inserimento di una struttura di sostegno, provvisoria, costituita da telai in acciaio, fondati su dadi di fondazione realizzati in testa agli stessi micropali dei plinti futuri. In testa ai portali metallici sono stati posizionati dei martinetti idraulici di contrasto per il puntellamento dell'edificio. L'intervento di taglio dei pilastri è stato eseguito procedendo per allineamenti successivi e, per ciascun allineamento, sostituendo un elemento alla volta o massimo due contemporaneamente come illustrato in planimetria per il 1° allineamento (Figura 7).

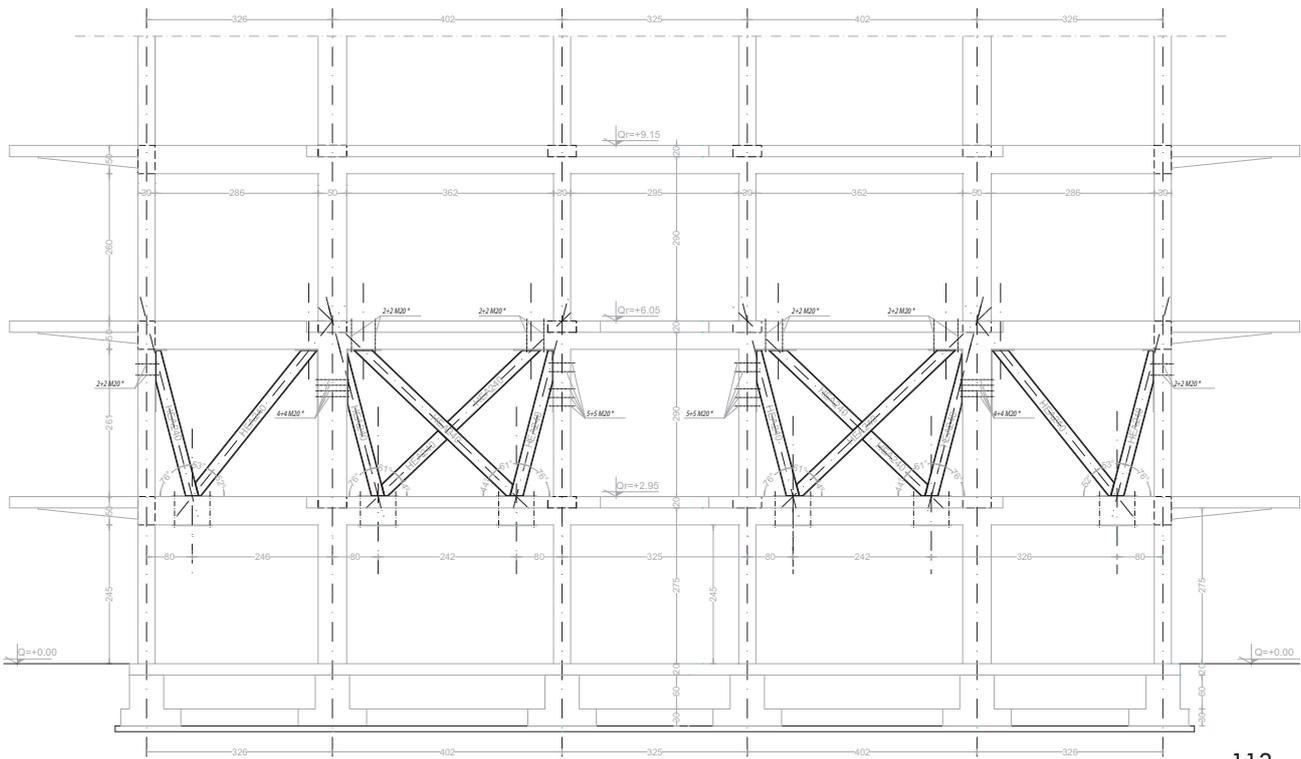
Figura 9
Stralcio di sezione strutturale con controventatura in acciaio al piano primo.

- Rinforzo strutturale con FRP: sono stati disposti rinforzi in fibre unidirezionali di carbonio ad alta resistenza, estesi nelle zone di trave dove si è riscontrata carenza di armatura flessionale e a taglio (Figura 8);
- Controventature in acciaio: sono stati inseriti in opera, durante le fasi transitorie, controventi eccentrici costituiti da profilati in acciaio HEA240 al primo piano. I controventi hanno la funzione di scaricare le travi

in c.a., esistenti, dalle azioni indotte dal puntellamento dell'edificio nei punti di applicazione dei martinetti idraulici, riportando tali azioni ai nodi in corrispondenza del secondo impalcato, contribuendo inoltre alla realizzazione di un piano estremamente rigido durante le fasi di taglio dei pilastri (Figure 9 e 10).

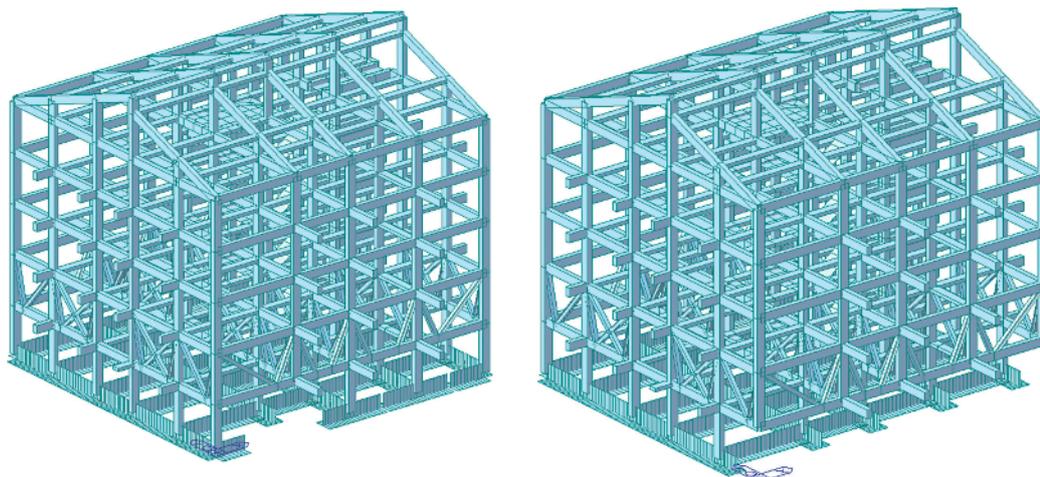
Figura 11
Modello di calcolo per l'analisi statica lineare condotta per fasi successive (e.g. simulazione della sostituzione dei pilastri del primo allineamento).

acciaio posizionati al primo livello di piano, quindi simulando step by step tutte le fasi successive di contrasto dei martinetti nei singoli allineamenti con rimozione delle travi di fondazione e dei pilastri (Figura 11), simulando poi l'introduzione del nuovo pilastro in acciaio con isolatore mediante un vincolo tipo carrello.

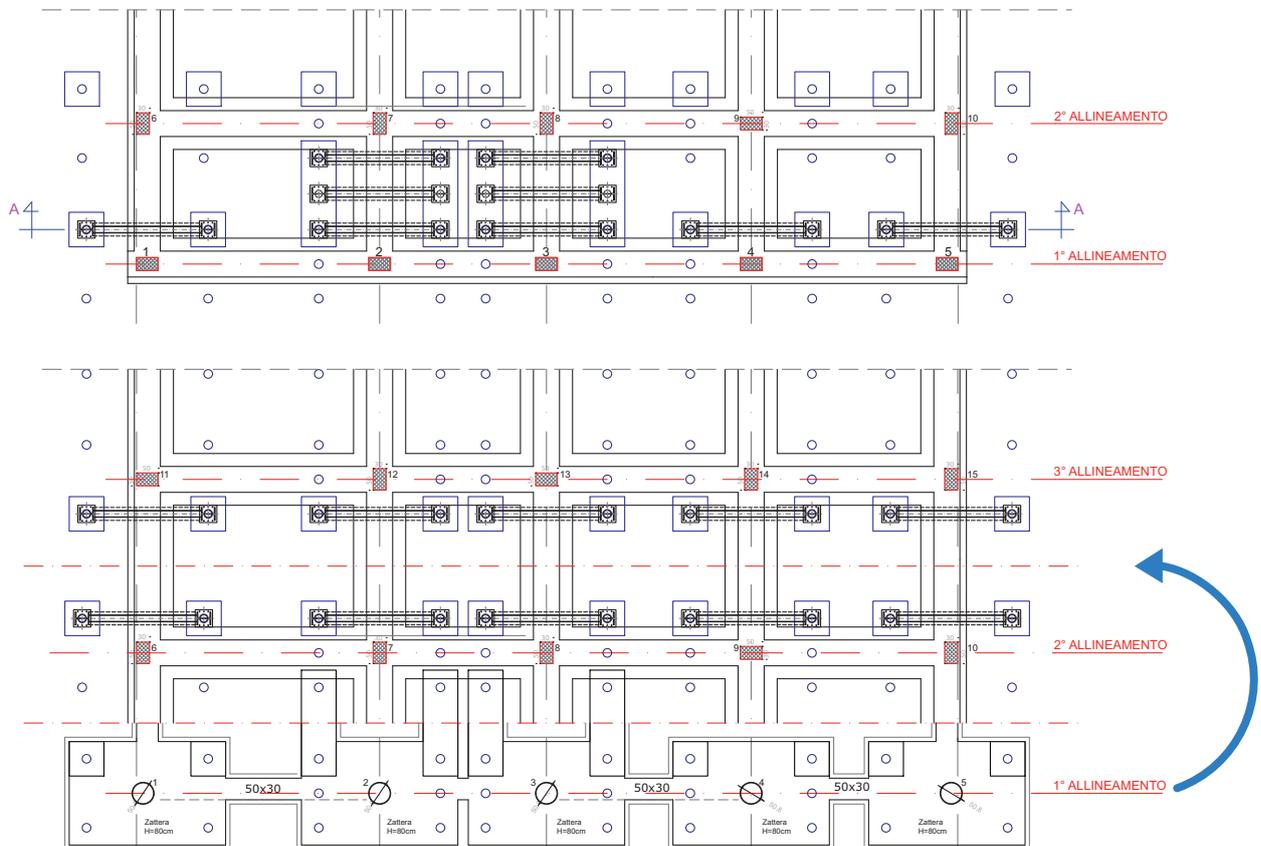
Figura 12
Pianta fondazione con posizionamento portali metallici per il primo allineamento - Spostamento dei portali dal primo al secondo allineamento al termine della sostituzione di tutti i pilastri e delle fondazioni dell'allineamento 1.

- Interventi di rinforzo della struttura esistente (rinforzi con FRP e inserimento di controventi in acciaio);
- Disposizione dei portali metallici, HEB320, a sostegno dei martinetti di contrasto dell'allineamento interessato, bullonati sulla testa dei dadi di fondazione precedentemente realizzati (Figure 12 e 13). Per ogni allineamento si prevedono da un numero minimo di 9 ad un massimo di 10 portali (spostati da un allineamento all'altro). La messa in carico dei martinetti idraulici è stata effettuata mediante l'utilizzo di una centralina oleodinamica, dalla quale è stato possibile

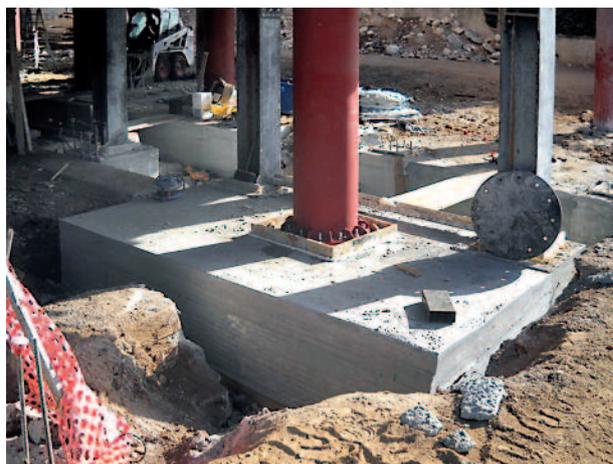
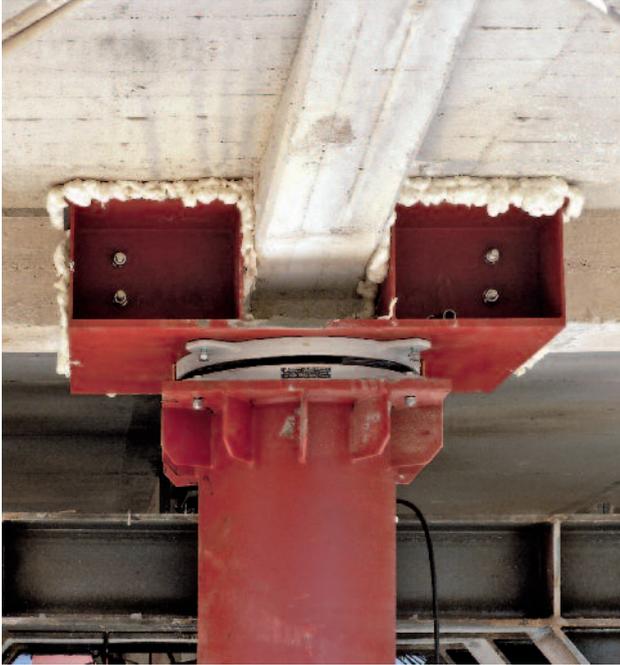
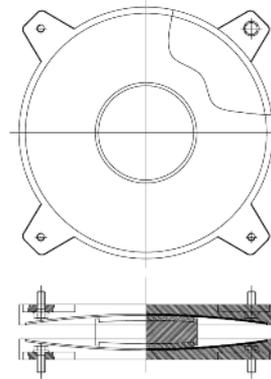
Isolatore a scorrimento a doppia superficie curva serie FIP-D

Figura 19
Inserimento dell'isolatore sismico a doppia superficie curva (disegni e tabella da www.fip-group.it).

- Montaggio del pilastro in acciaio (Figura 18);
 - Montaggio dell'isolatore sismico in testa al pilastro in acciaio (Figura 19);
 - Scarico dei martinetti idraulici al termine della sostituzione dell'ultimo pilastro dell'allineamento.

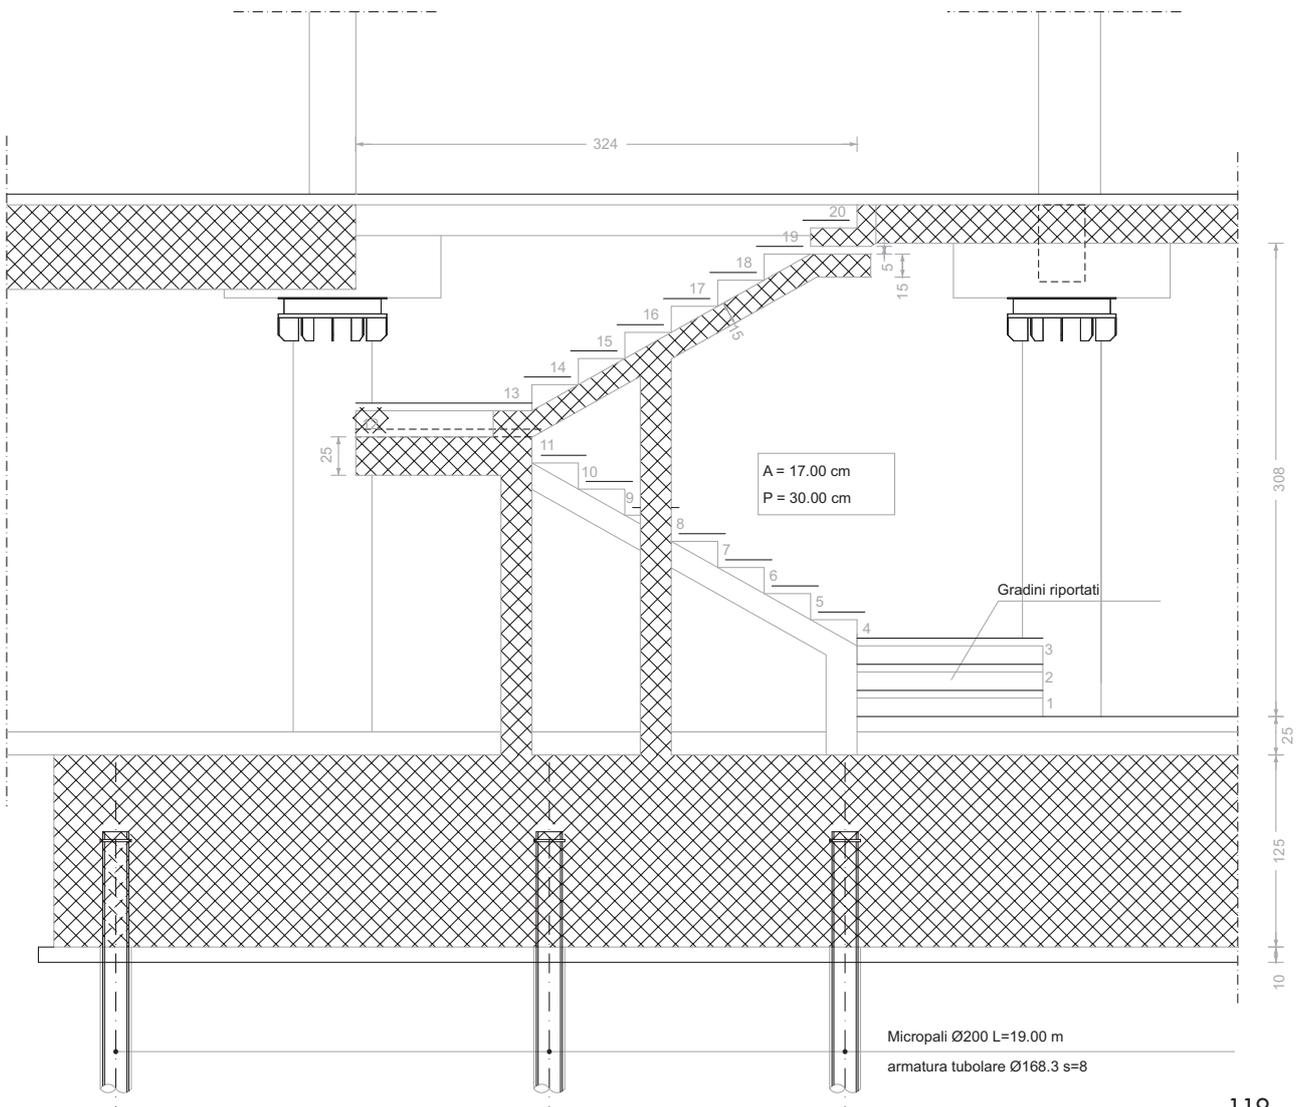
Figura 20
Particolare costruttivo della nuova scala in c.a. giuntata rispetto al primo impalcato.

- g. Rimozione dei martinetti e dei portali di sostegno, rimontaggio per l'allineamento successivo e ripetizione delle fasi precedentemente descritte.
- h. Realizzazione della scala di accesso al piano primo, precedentemente demolita, prevedendo un giunto di 5 cm al di sotto del secondo gradino (n. 19) dal primo impalcato, in modo da garantire il libero movimento del piano terra rispetto al piano primo (Figura 20).

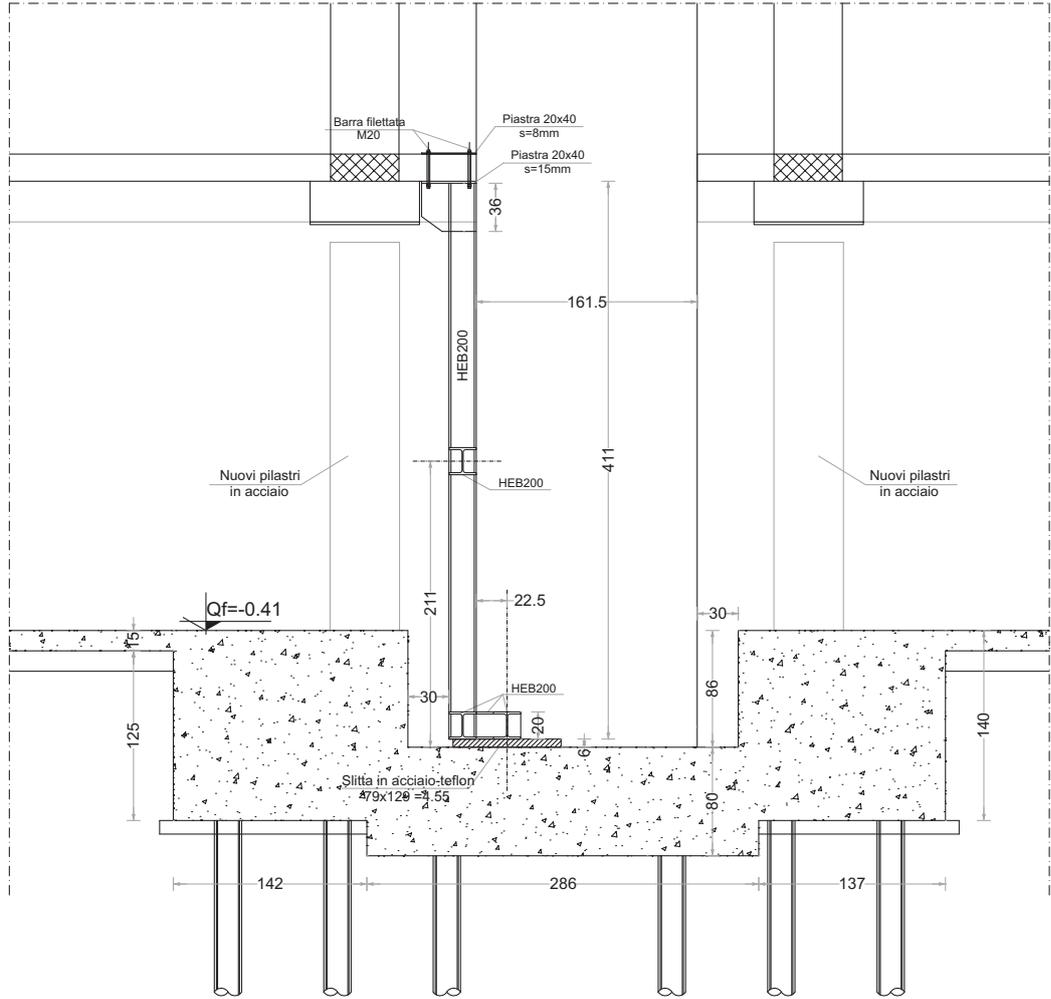
Figura 22
Particolare costruttivo del vano ascensore isolato dal piano terra.

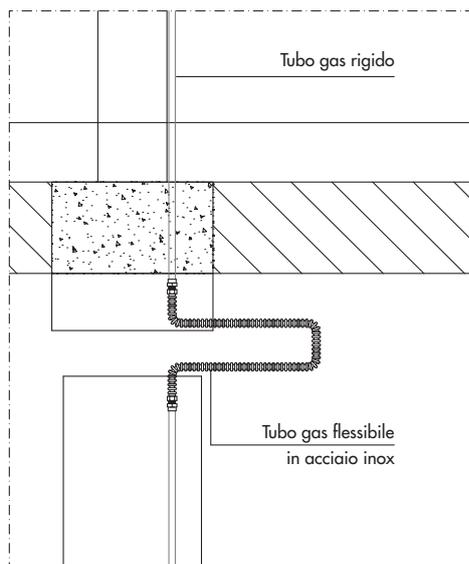
Figura 22
Particolare costruttivo dei collegamenti con tubi flessibili della rete impiantistica.

Collegamento tubazioni gas con flessibile in acciaio inox

- j. Realizzazione tubazioni impiantistiche. Al fine di eliminare il punto critico nella zona di passaggio tra la parte di edificio isolata ed il piano terra sono stati adottati dei collegamenti con tubi flessibili dimensionati in funzione dello spostamento massimo degli isolatori sismici (Figura 22).

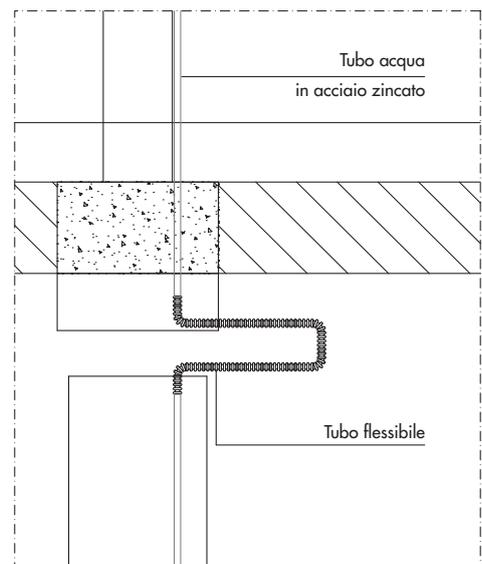
Collegamento tubazione acqua con flessibile
