Prove sperimentali in situ su tipica muratura messinese rinforzata con CAM: arco in muratura a piena scala

Inserito nel contesto del Progetto "INnovazione del CAM Mediante Impiego di Nuove Opzioni di processo"

Prove sperimentali su struttura ad arco in muratura

Località Giampilieri (ME)

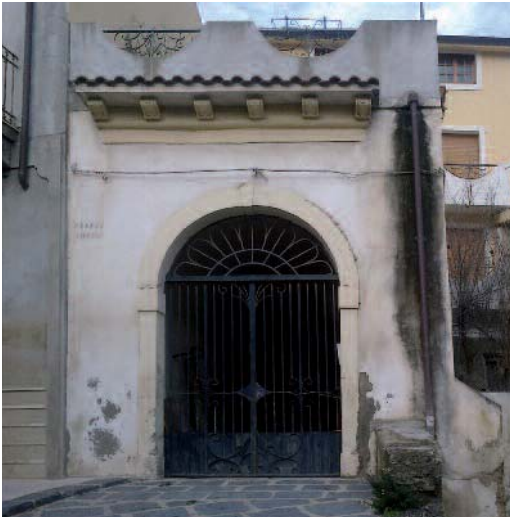
Figura 2
Arco oggetto di studio: stato di fatto (a sinistra).

L'oggetto di studio della campagna sperimentale è un portale ad arco a tutto sesto (Figura 2), con piedritti di altezza 2.40 m e freccia di 0.84 m, appartenente ad un edificio in muratura prospiciente piazza Pozzo, in località Giampilieri. La parete ad arco si estende per una lunghezza pari a $L = 4.23$ m, ha un'altezza totale $H = 4.55 + 1.25 = 5.75$ m, e spessore variabile $s = 0.74 \div 86$ m.

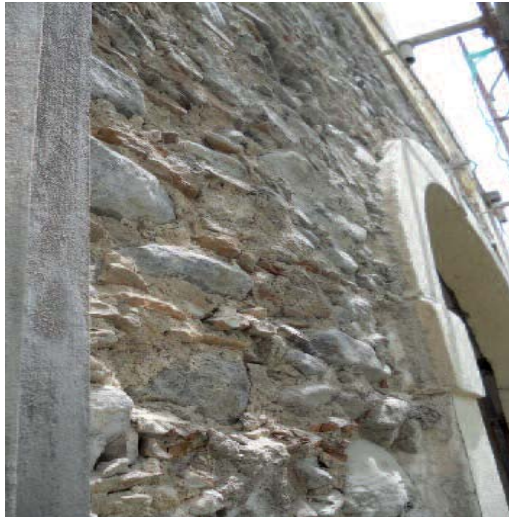
Figura 3
Scarificazione dell'intonaco (a destra).

1. scarificazione dell'intonaco esistente per l'individuazione visiva della tipologia muraria e dell'eventuale stato fessurativo (Figura 3);
2. demolizione del parapetto superiore;
3. taglio e profilatura del pannello d'arco (Figure 4 e 5);
4. posa in opera dell'intonaco pre-miscelato (Figura 6);
5. posizionamento di una zavorra di circa 30 kN (120 sacchi di 0.25 kN/cad) sulla sommità della parete ad arco (Figura 7).

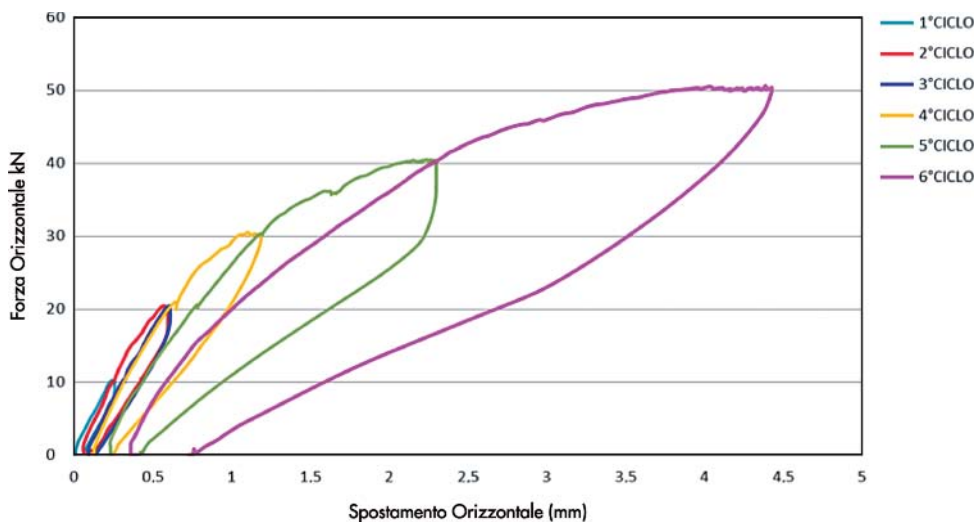
Figura 16
Prova su arco nudo: cicli monotoni di carico e scarico forza-spostamento.

eccessivamente l'arco, si ritiene sia stato comunque raggiunto il livello di resistenza massima del provino, dato che il grafico forza-spostamento è caratterizzato da un tratto orizzontale per un valore di forza pari a circa 50 kN (Figura 16). In Tabella 2 sono riportati i valori numerici di forze e spostamenti significativi monitorati, in particolare le ultime tre colonne rappresentano lo spostamento iniziale, quello finale a forza nulla e la differenza, cioè lo spostamento residuo a fine ciclo.

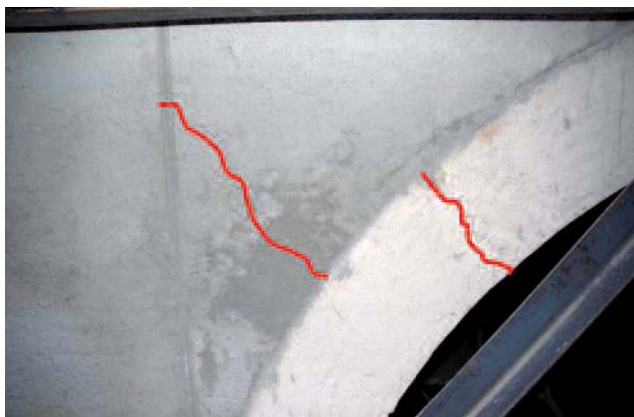
Figura 17
Prova 1 su arco nudo: lesioni ai reni.

notare la lesione alle reni che ha determinato la condizione di fine prova ed altre due lesioni, rispettivamente nell'elemento superiore ed in corrispondenza dell'applicazione del carico, per punzonamento.

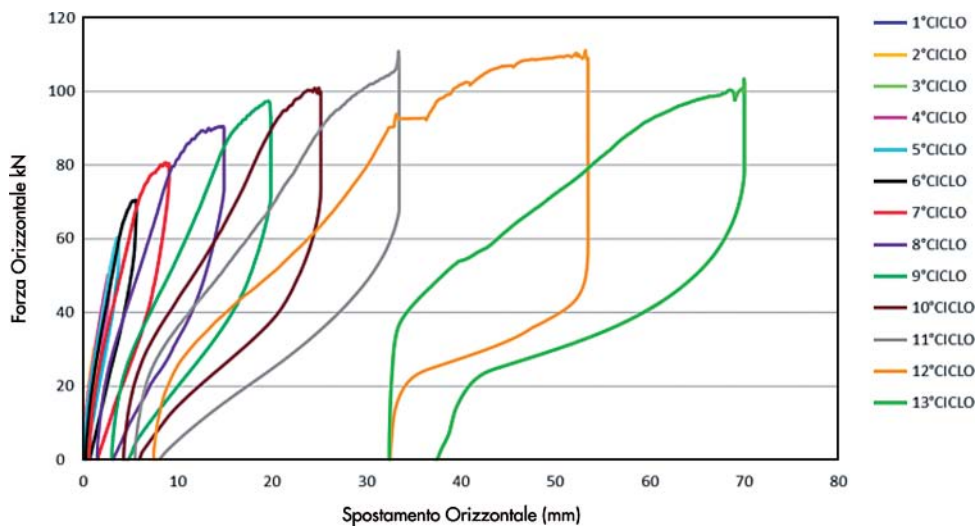
Figura 22
Prova su arco rinforzato:
cicli monotoni di carico e scarico forza-spostamento.

In questa seconda prova sono stati effettuati 13 cicli monotoni di carico-scarico, anche in questo caso con incremento di carico pari a 10 kN, spingendosi fino a circa 70 mm di spostamento (Figura 22 e Tabella 3).

In generale si è riscontrato un notevole incremento del numero delle fessure aperte. Oltre alla riapertura della prima fessura in corrispondenza della sezione alle reni dell'arco, infatti, si sono registrate fessure di notevole ampiezza sia sul piedritto in trazione, sia in corrispondenza della zona di applicazione del carico con una evidente diffusione dello stesso lungo la fascia di piano. È stato comunque osservato che il sistema CAM ha permesso di contenere l'apertura delle fessure, consentendo a buona parte di esse di richiudersi in fase di scarico.

Pur presentando un importante quadro fessurativo, la struttura non è stata portata al collasso effettivo. Nella configurazione di massimo carico e massima deformazione, lo scarico ha restituito una quota di ritorno elastico.

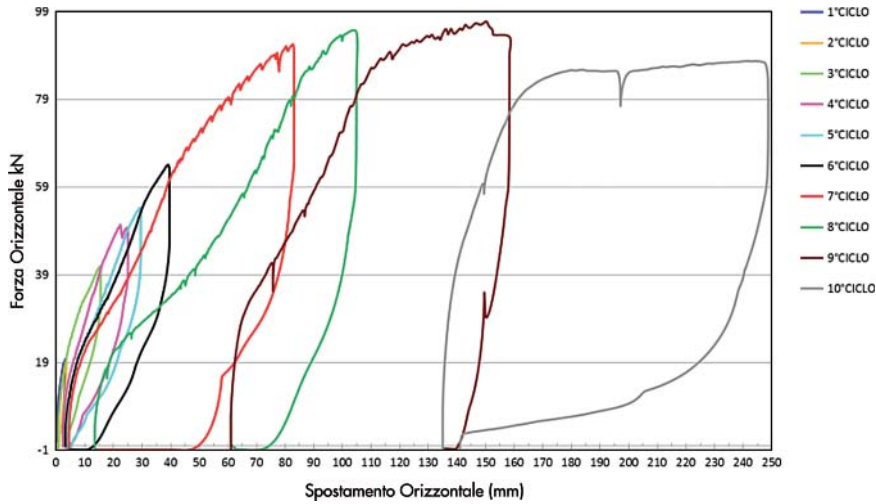
Figura 27
Prova su arco rinforzato danneggiato: cicli monotoni di carico e scarico forza-spostamento.

L'arco, già danneggiato durante la prova precedente, è stato in grado di sostenere un'azione orizzontale di circa **96.7 kN** ed uno spostamento orizzontale in piano pari a 25 cm (Figura 27 e Tabella 4), dopodiché la prova (Figure da

28, 29, 31 e 32a) è stata sospesa per un eccessivo fuori piombo del pannello (Figure 30, 32b e 33). A conclusione dell'ultimo ciclo di scarico, la deformazione residua era particolarmente evidente (circa 140 mm).

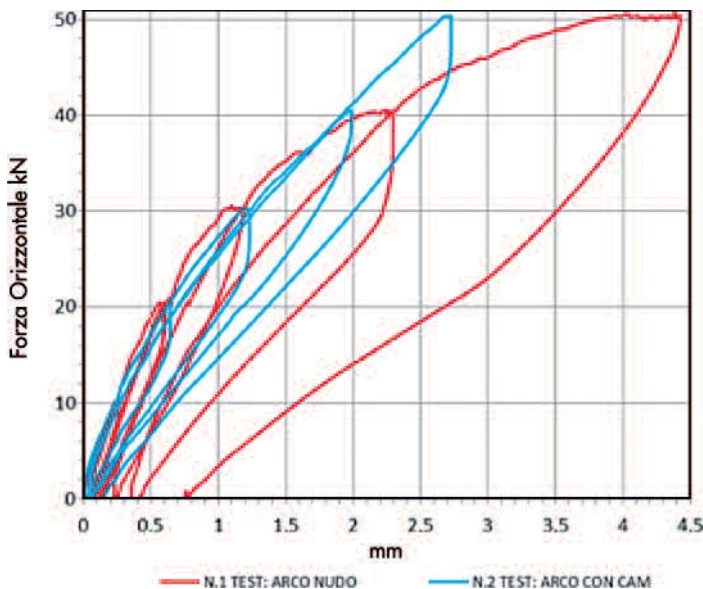
Figura 34
Confronto, a parità di forza (circa 50 kN) fra la risposta dell'arco nudo e di quello rinforzato.

- Lo spostamento dell'arco nudo è **1.62** volte superiore a quella dell'arco rinforzato;
- Lo spostamento residuo dell'arco nudo è **5.15** volte superiore quello dell'arco rinforzato;
- La prova 1, al 6° ciclo di carico, si trova chiaramente in campo plastico: si ha un decadimento progressivo della rigidezza tagliante;
- La prova 2, a parità di carico, è ancora in campo elastico. L'arco mantiene un comportamento elastico fino all'ottavo ciclo, con un livello di carico pari a 90.6 kN.
- La massima resistenza dell'arco rinforzato è

pari al 120% in più di quella fornita dal pannello nudo (Tabella 5).

- Nonostante sotto l'effetto di tale carico si sia riscontrato un notevole incremento del numero delle fessure aperte, si è tuttavia osservato che il sistema CAM, anche durante le fasi di carico ciclico, abbia permesso sia di contenere l'apertura delle fessure, sia di consentire che buona parte di esse si richiudesse nelle fasi di scarico.

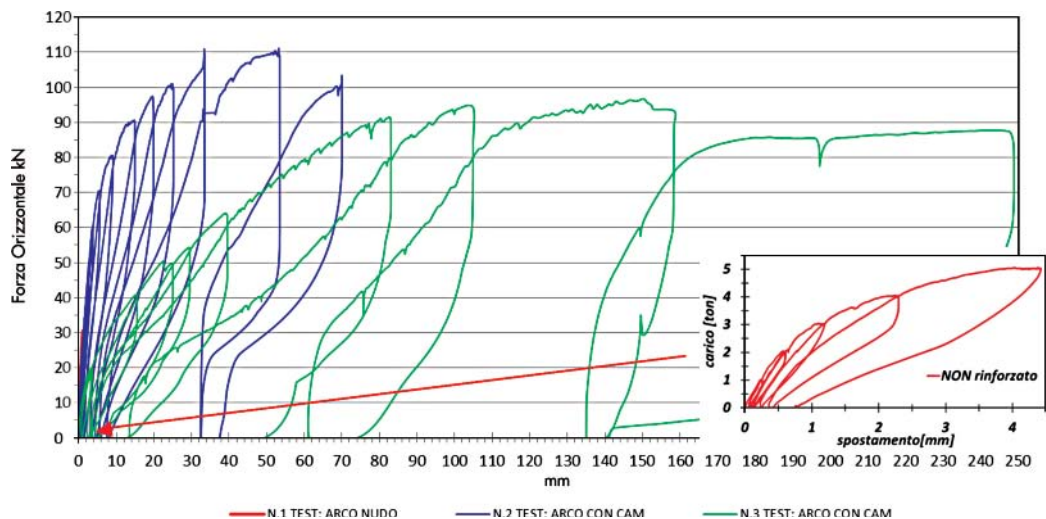
Figura 35
Confronto fra le risposte forza-spostamento delle tre prove.

Nelle Figure 35 e 36 sono riportate le curve di capacità ottenute dalle tre prove effettuate. Ricordando che la terza prova ha riguardato un pannello già danneggiato, si osserva dai primi cicli di carico un evidente degrado della rigidità rispetto alla prova 2. In particolare nella prova 3 il pannello mantiene la rigidità che lo stesso aveva raggiunto al termine di quella precedente ed il livello di carico massimo è di poco inferiore ($96.77 \text{ kN} < 103.39 \text{ kN}$).
