Miglioramento sismico con l'impiego di muratura armata di un fabbricato produttivo-residenziale sito a San Possidonio (MO), danneggiato dagli eventi sismici dell'Emilia 2012

Miglioramento sismico in muratura armata Poroton®

San Possidonio (MO)

Ing. Nicola Pongiluppi

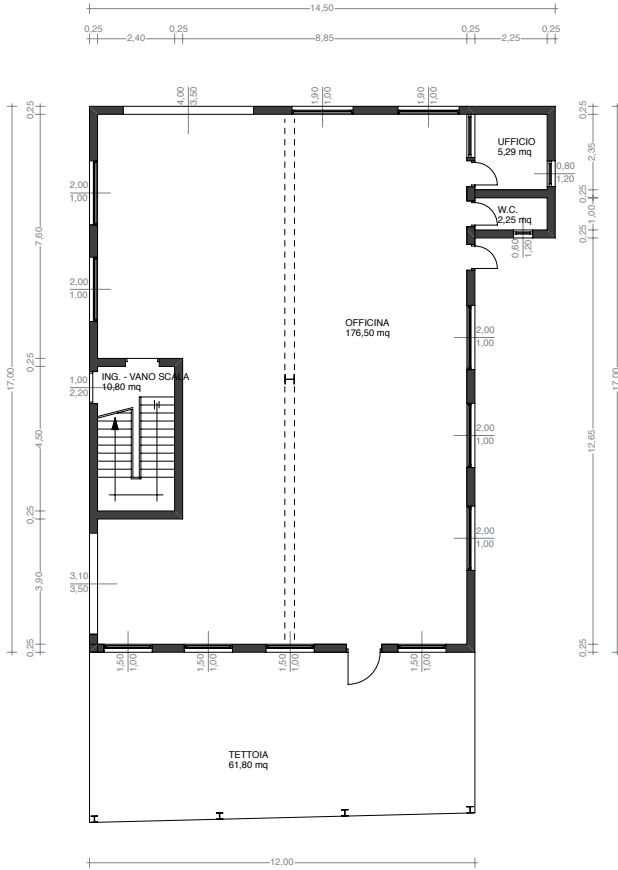
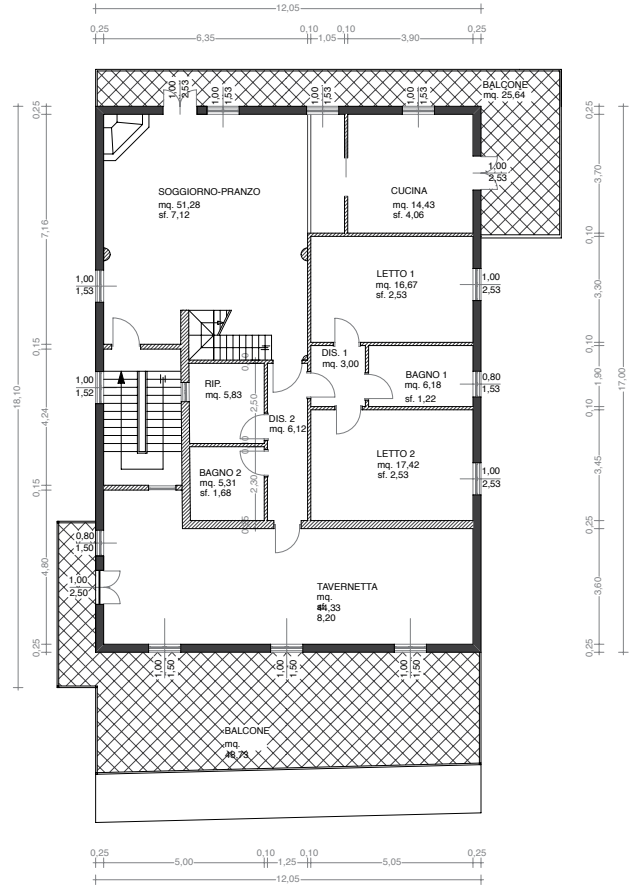
In particolare, analizzando la costruzione in pianta, emerge evidente la peculiarità della struttura: gli elementi verticali che reggono i carichi gravitazionali sono le pareti perimetrali in muratura e il pilastro in acciaio centrale (Figura 7), mentre le azioni orizzontali sono sopportate dalle sole murature perimetrali di sp. 25 cm realizzate in blocchi in calcestruzzo aerato autoclavato e posizionate ad una distanza reciproca di circa 12 e 17 m, rispettivamente nelle due direzioni principali. La quantità di murature resistenti all'azione sismica espressa come percentuale dell'area di impalcato risulta di circa 2.0% e 2.6%, rispettivamente in direzione est-ovest ed in direzione nord-sud, mentre per zone sismiche come quella nel caso allo studio con $\alpha_g \cdot S \approx 0.20$ g sarebbero necessari per murature ordinarie portanti a due piani, quantità di murature intorno al 5.0%, con riferimento ai valori riportati in Tabella 7.8.III delle NTC 2008 (tabella utile solo come riferimento poiché applicabile agli edifici classificati come semplici secondo i requisiti di cui al §4.5.6.4 e §7.8.1.9 delle NTC 2008, entro cui la costruzione in oggetto non rientra).

Figura 7
Stato di fatto: piano terra
(a sinistra) e piano primo
(a destra).

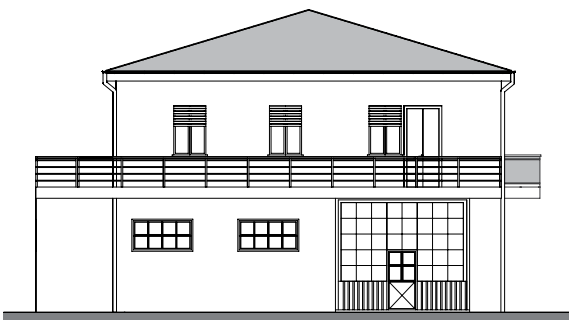
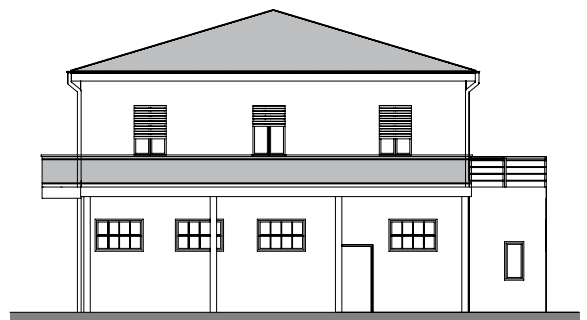
A questo si aggiunge il disallineamento di alcune aperture tra piano primo e secondo, in particolare sulle pareti di facciata nord e sud (Figura 8), che peggiora ulteriormente la risposta della

Figura 8
Stato di Fatto: prospetto nord
(a sinistra) e prospetto sud
(a destra).

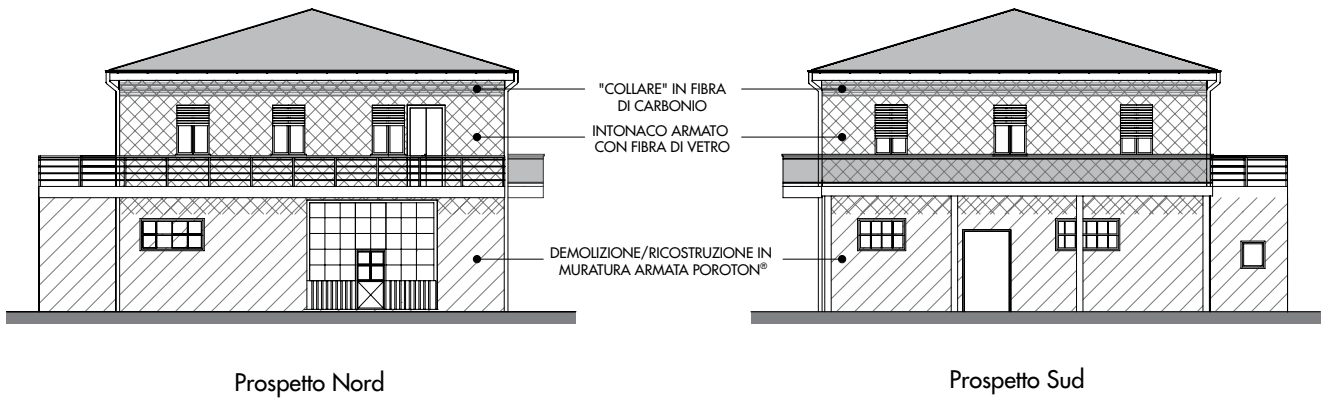
Figura 9
Stato di Progetto: prospetto nord (a sinistra) e prospetto sud (a destra).

Gli interventi messi in atto per rimuovere lo stato di inagibilità dovuto all'evento sismico e migliorare il livello di sicurezza della costruzione (Figura 9) sono stati pensati con l'obiettivo primario di conferire alla struttura un corretto comportamento globale e scatolare lavorando su due aspetti fondamentali risultati lacunosi nello stato di fatto, ossia la qualità delle murature e la concezione strutturale della costruzione.

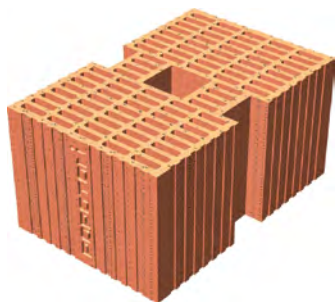
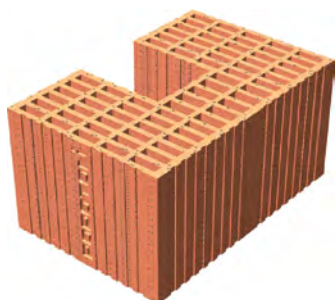
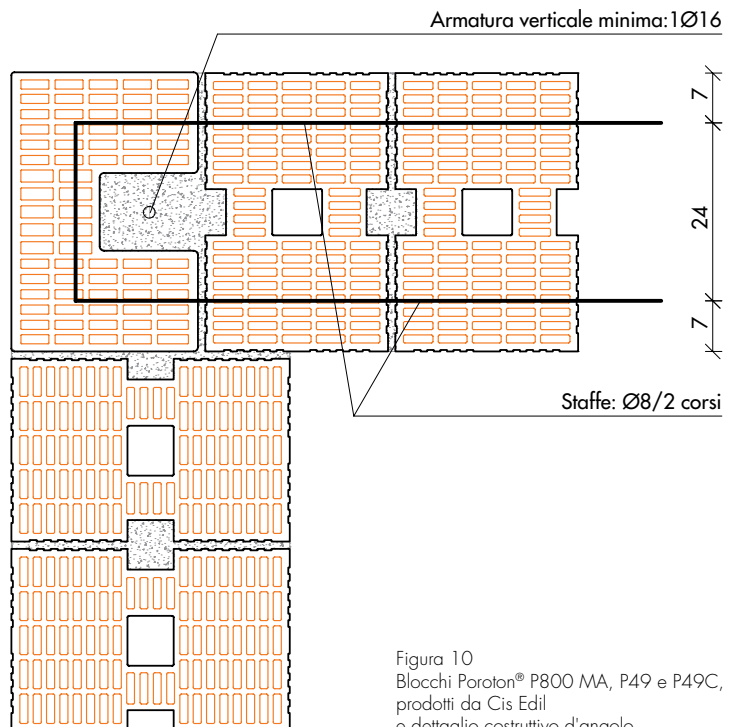
Figura 10
Blocchi Poroton® P800 MA, P49 e P49C, prodotti da Cis Edil e dettaglio costruttivo d'angolo.

(RE) di dimensioni 25 x 38 x 19 cm (lunghezza x spessore x altezza) idonei alla realizzazione di pareti in muratura armata (Figura 10).

Caratteristiche che li rendono conformi all'impiego per realizzare il sistema di muratura armata, secondo il §4.5.7 delle NTC 2008, in qualunque zona sismica, dato che rispettano i requisiti di cui al §7.8.1.2 delle NTC 2008. Inoltre, in osservanza di quanto detto dalla stessa norma al §4.5.7 e §7.8.1.2, è stata impiegata una malta a prestazione garantita M10 disposta nei giunti orizzontali e verticali ed utilizzata anche per il riempimento dei vani verticali in cui trovano alloggio le barre di armatura verticale.

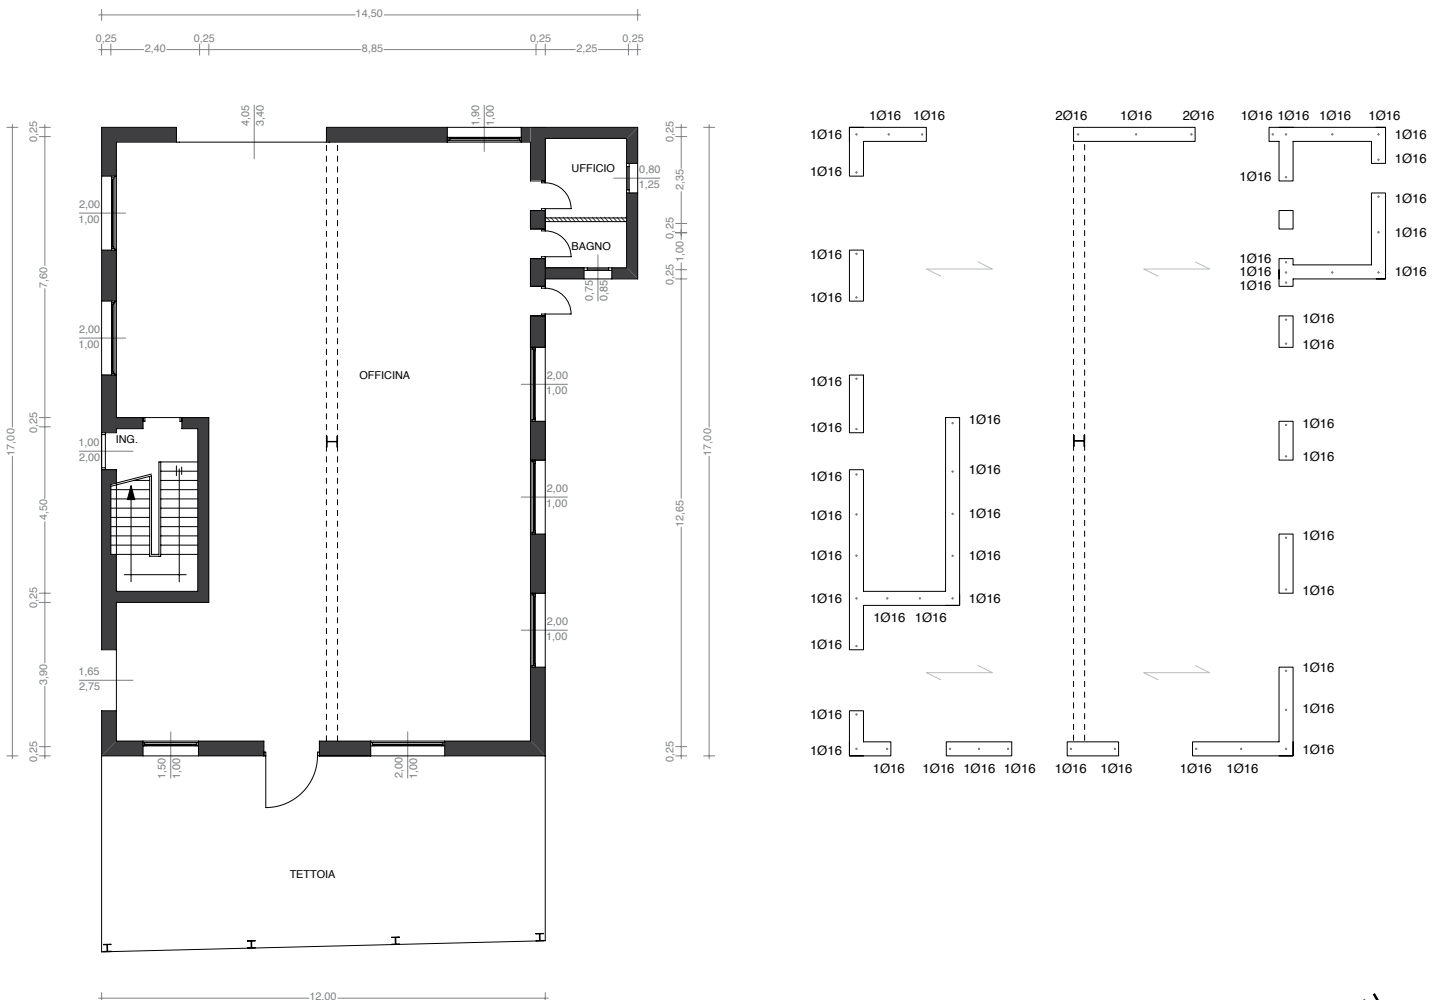
Figura 11
Stato di progetto: piano terra (a sinistra) e relativa distribuzione delle barre di armatura verticale per la muratura armata Poroton® (a destra).

Le barre di armatura ad aderenza migliorata impiegate, sono ad alta duttilità tipo B450 C controllate in stabilimento e sono di diametro 16 mm per le armature verticali e 8 mm per le armature orizzontali. La distribuzione delle armature verticali, riportata in Figura 11, rispetta la richiesta di armatura minima indicata al §4.5.7 delle NTC 2008: collocare almeno 1Ø16 a ciascuna estremità di ogni parete portante, ad ogni intersezione tra pareti portanti, in corrispondenza di ogni apertura e comunque ad interasse non superiore a 4 m. In questa sede è stato mantenuto

La Figura 11 mostra anche la disposizione delle murature armate resistenti nelle due direzioni principali, che ora raggiungono percentuali del 3.0% e 3.7%, rispettivamente in direzione est-ovest ed in direzione nord-sud, che si discostano di poco (leggermente a sfavore l'una ed a favore l'altra) dal 3.5% minimo richiesto per edifici semplici realizzati in muratura armata in zone con $a_g \cdot S \approx 0.20 g$ (come da Tabella 7.8.III delle NTC 2008 già citata).

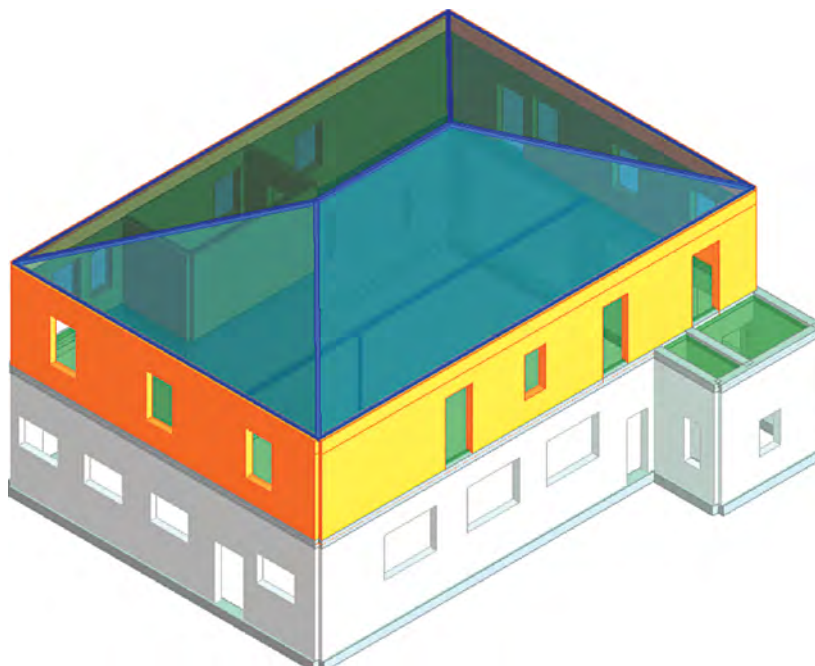
Figura 12
Modello tridimensionale a macroelementi impiegato per le analisi.

La costruzione è stata analizzata tramite un modello tridimensionale a macroelementi, rappresentativi dei maschi murari e delle fasce di piano, collegate tra di loro attraverso bracci rigidi, nel quale gli orizzontamenti sono modellati con elementi finiti superficiali con comportamento membranale e anisotropo, per tenere conto dell'eventuale diversa rigidezza nelle due direzioni principali. Il modello e le relative analisi sono stati svolti con il codice di calcolo *3Muri* di S.T.A. DATA (Figura 12).

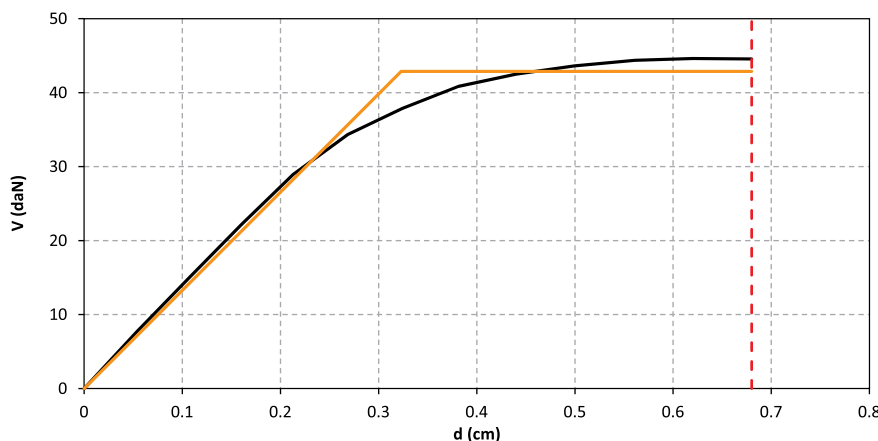
vato in seguito agli eventi sismici ed hanno messo in evidenza anche il pericolo di ribaltamenti locali. I risultati delle analisi statiche non lineari mostrano allo SLV una sostanziale concentrazione del danno al piano terra, in particolare per l'azione sismica in direzione est-ovest che colpisce i lati corti più vulnerabili alle azioni sismiche. La maggior parte delle analisi in direzione Y (nord-sud) risulta non soddisfatta, così come tutte le analisi in direzione X (est-ovest). Analizzando il quadro di danno della parete nord e sud con riferimento all'analisi 2 (Sisma +X, ecc. = 0, Distribuzione proporzionale al 1° modo), che è risultata essere una delle più gravose, è possibile osservare come sopraggiunga la rottura per taglio e pressoflessione nei maschi murari del piano terra per una

capacità di spostamento ultimo di 0.68 cm, molto inferiore allo spostamento richiesto allo SLV pari a 1.85 cm (Figura 13 e Figura 14). Il fattore di accelerazione espresso come rapporto dell'accelerazione del suolo che porta al raggiungimento dello SLV e quella corrispondente al periodo di ritorno di riferimento (nel nostro caso $T_r = 475$ anni ossia il 10% di probabilità di superamento in $V_r=50$ anni, come definito dalle NTC 2008 per lo SLV), entrambe riferite alla categoria di sottosuolo A (come definito nell'Ordinanza n.86 del 06/12/2012 della Regione Emilia-Romagna e precedenti documenti normativi dedicati allo studio della vulnerabilità dell'esistente come il D.P.C.M. 9/2/2011), risulta pari a 0.4 che è tra i minimi valori ottenuti per le analisi statiche non

Figura 14 Stato di Fatto: curva di capacità dell'analisi 2 (Sisma +X, ecc. = 0, Distribuzione proporzionale al 1° modo).

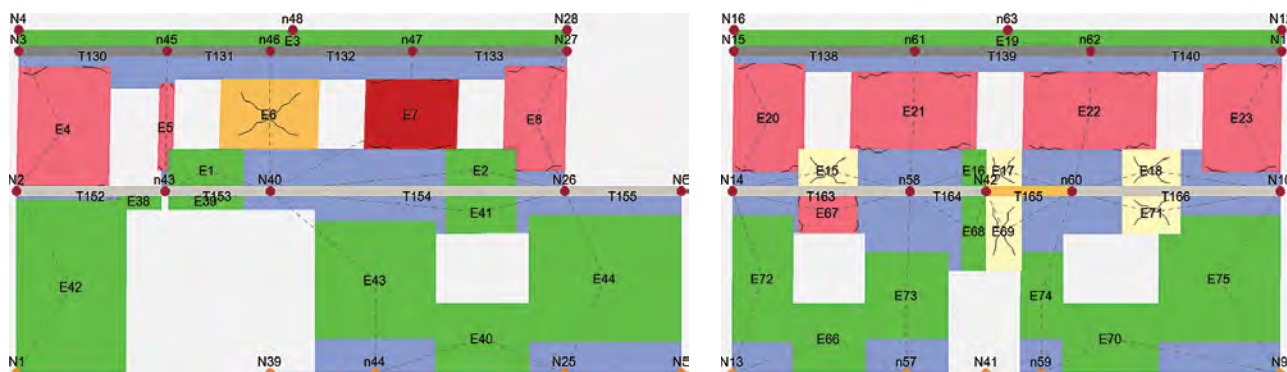
Considerando i risultati delle analisi statiche non lineari, emerge come gli interventi messi in opera modifichino la risposta della costruzione, in particolare in direzione X (est-ovest), in cui se analizziamo di nuovo l'analisi 2 emerge come si riescano ad evitare le rotture fragili a taglio e limitare il danno al piano terreno. Rimangono in pratica danneggiamenti a taglio e pressoflessione al piano superiore che non permettono di verifi-

care la costruzione, ma consentono di raggiungere un valore del fattore di accelerazione di circa 0.7, con capacità di spostamento di 0.69 cm per una richiesta di spostamento di 0.98 cm, nel caso dell'analisi considerata (Figura 16 e Figura 17). Per quanto riguarda invece i cinematismi di ribaltamento, la predisposizione dell'intonaco armato che ha reso monolitica la muratura del piano primo (condizione questa che rappresenta un'ipotesi essenziale per lo studio dei cinematismi), insieme al "collare" in fibra di carbonio inserito nella modellazione come tirante, ha consentito di eliminare completamente il rischio di ribaltamento totale o parziale delle pareti.

Figura 16
Stato di Progetto: quadro di danno sulla parete nord e sud allo spostamento ultimo dell'analisi 2 (Sisma +X, ecc. = 0, Distribuzione proporzionale al 1° modo).

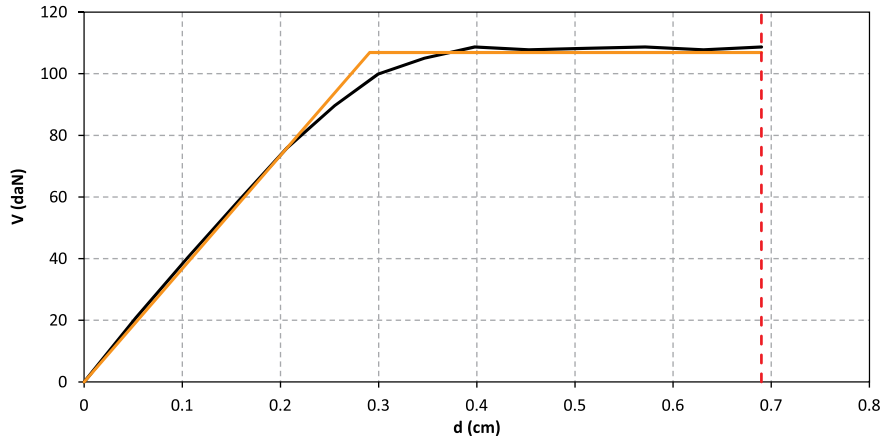
Figura 17
Stato di Progetto: curva di capacità dell'analisi 2 (Sisma +X, ecc. = 0, Distribuzione proporzionale al 1° modo).
