# Studio della risposta di elementi non strutturali di edifici scolastici soggetti ad eventi sismici

## Role and importance of non-structural elements in the seismic vulnerability of school buildings

Paolo M. Calvi<sup>1</sup>, Matteo Moratti<sup>2</sup>, André Filiatrault<sup>3-4</sup> ■

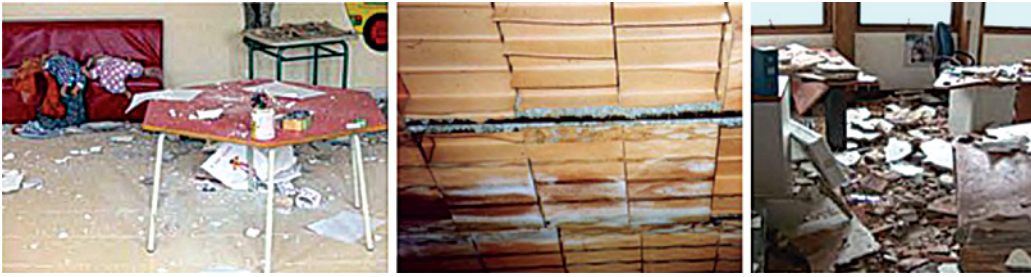
Figura 11  
Danni da sfondamento di solai in laterocemento. (Foto da: "Linee guida per la riduzione della vulnerabilità di elementi non strutturali arredi ed impianti" DPC, 2009).
