Ristrutturazione di un edificio residenziale nell'ambito del piano di recupero a Villaverla (VI)

Progetto/Nome dell'opera:

Dettagli strutturali:

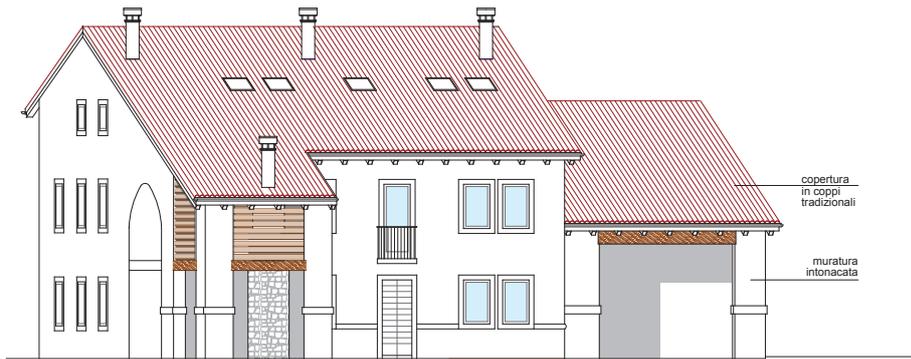
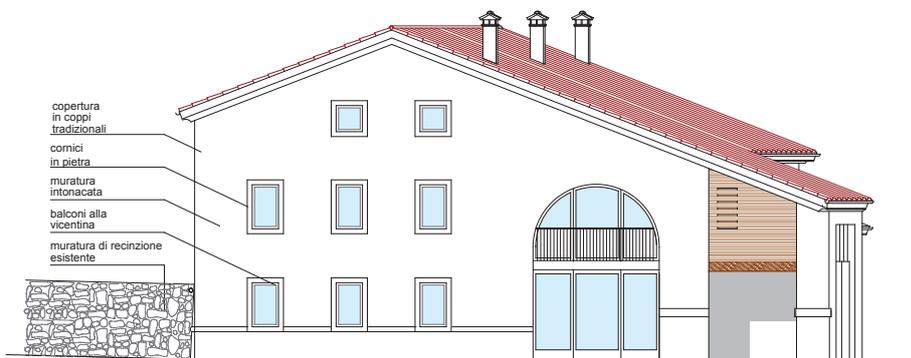
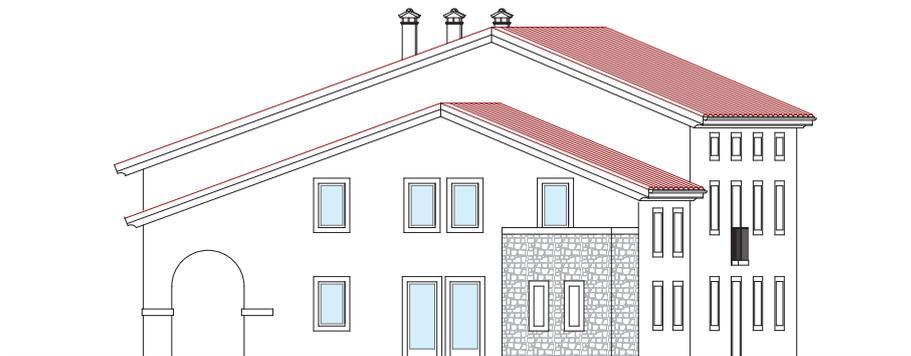
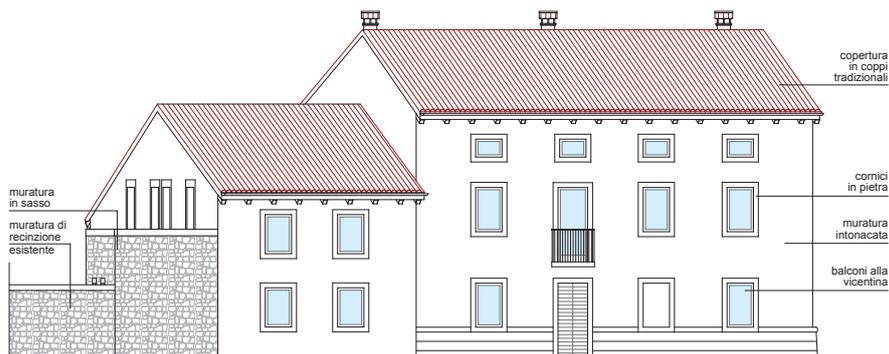
PROSPETTO SUD

Figura 1
Prospetti della
configurazione finale della
struttura oggetto
dell'intervento di recupero.

PROSPETTO OVEST

PROSPETTO EST

PROSPETTO NORD

Il progetto di recupero (Figura 1, prospetti; Figura 2, piante dei vari piani; Figura 3, sezioni verticali) prevedeva al piano terra, come vincolo imprescindibile, a testimonianza del vecchio insediamento, il recupero di parti della muratura esistente in sasso (Figura 4) da inserire nella nuova matrice strutturale. Da qui l'esigenza di avere uno strumento costruttivo sufficientemente flessibile ed adattabile alle varie situazioni, il tutto possibilmente contenuto nello spessore strutturale in non più di 25 cm. In fase di progetto (Figura 5, modelli ad elementi finiti; Figura 6, spettri di progetto di riferimento utilizzati), pertanto, la scelta è quindi ricaduta su un sistema di muratura armata a setti radiali (Figura 7), che ha permesso di ovviare ai problemi di discontinuità di rigidezza tra gli elementi (Figura 8), fenomeno che si sarebbe riscontrato in una intelaiatura di cemento armato (*l'unico pilastro presente è stato realizzato in muratura armata 50 x 50 cm derivante dalla sovrapposizione ruotata di due blocchi ed il posizionamento di quattro barre $\phi 16$ negli incavi predisposti*). Per quanto concerne gli orizzontamenti, il progetto prescriveva l'utilizzo di

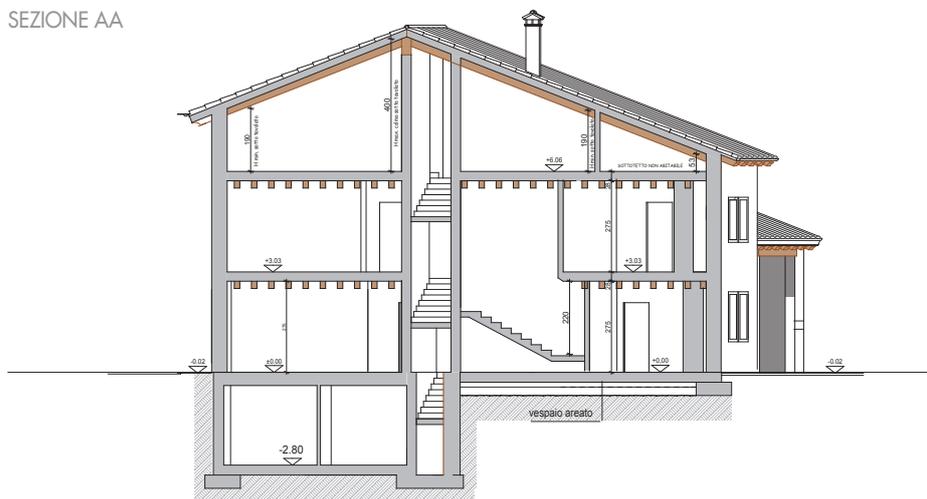
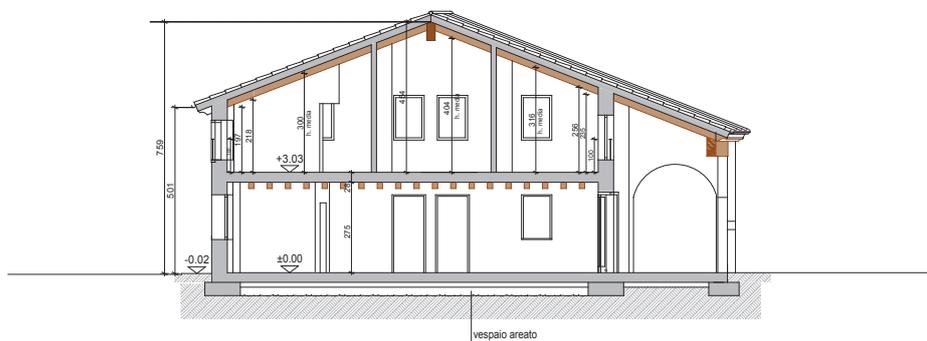
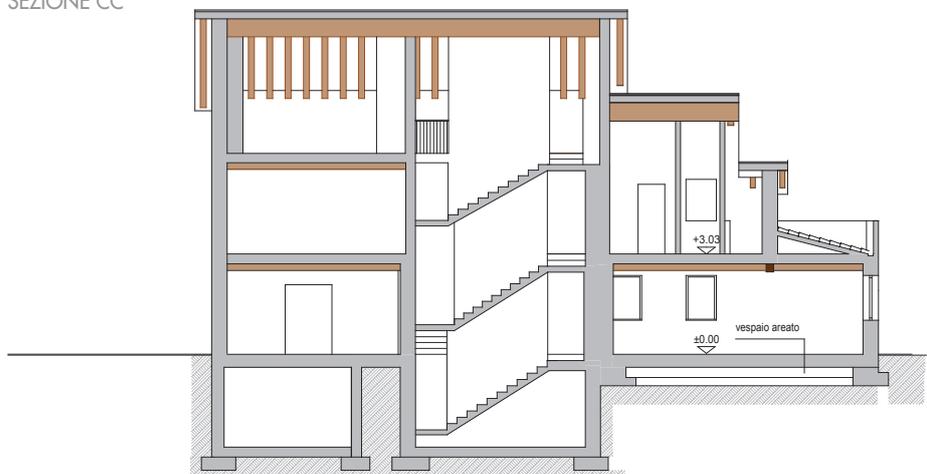
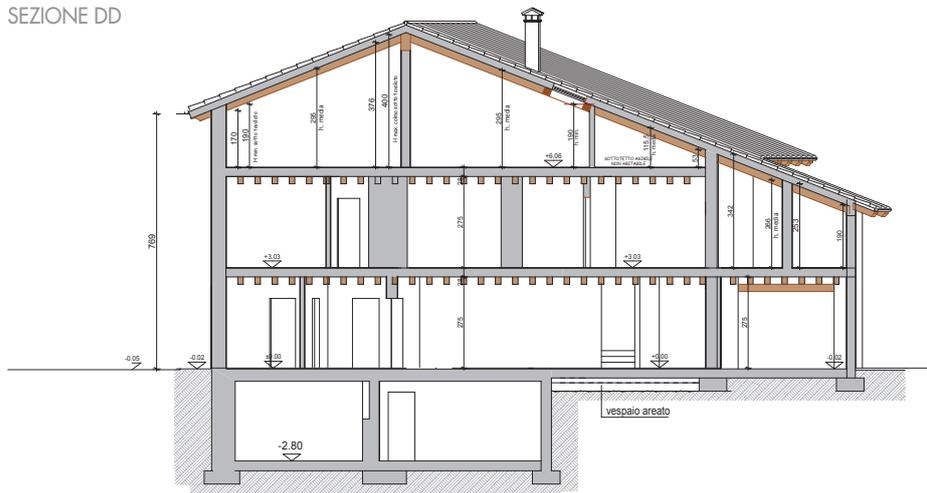
Figura 3
 Sezioni verticali della
 configurazione finale della
 struttura oggetto
 dell'intervento di recupero.

SEZIONE AA

SEZIONE BB

SEZIONE CC

SEZIONE DD

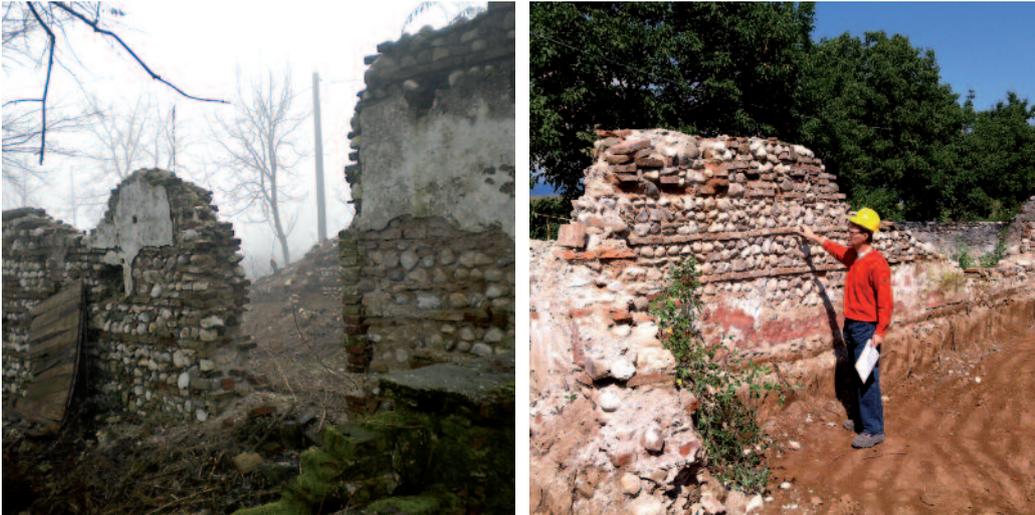
Figura 4
Muratura esistente in sasso
da inserire nella nuova
matrice strutturale.

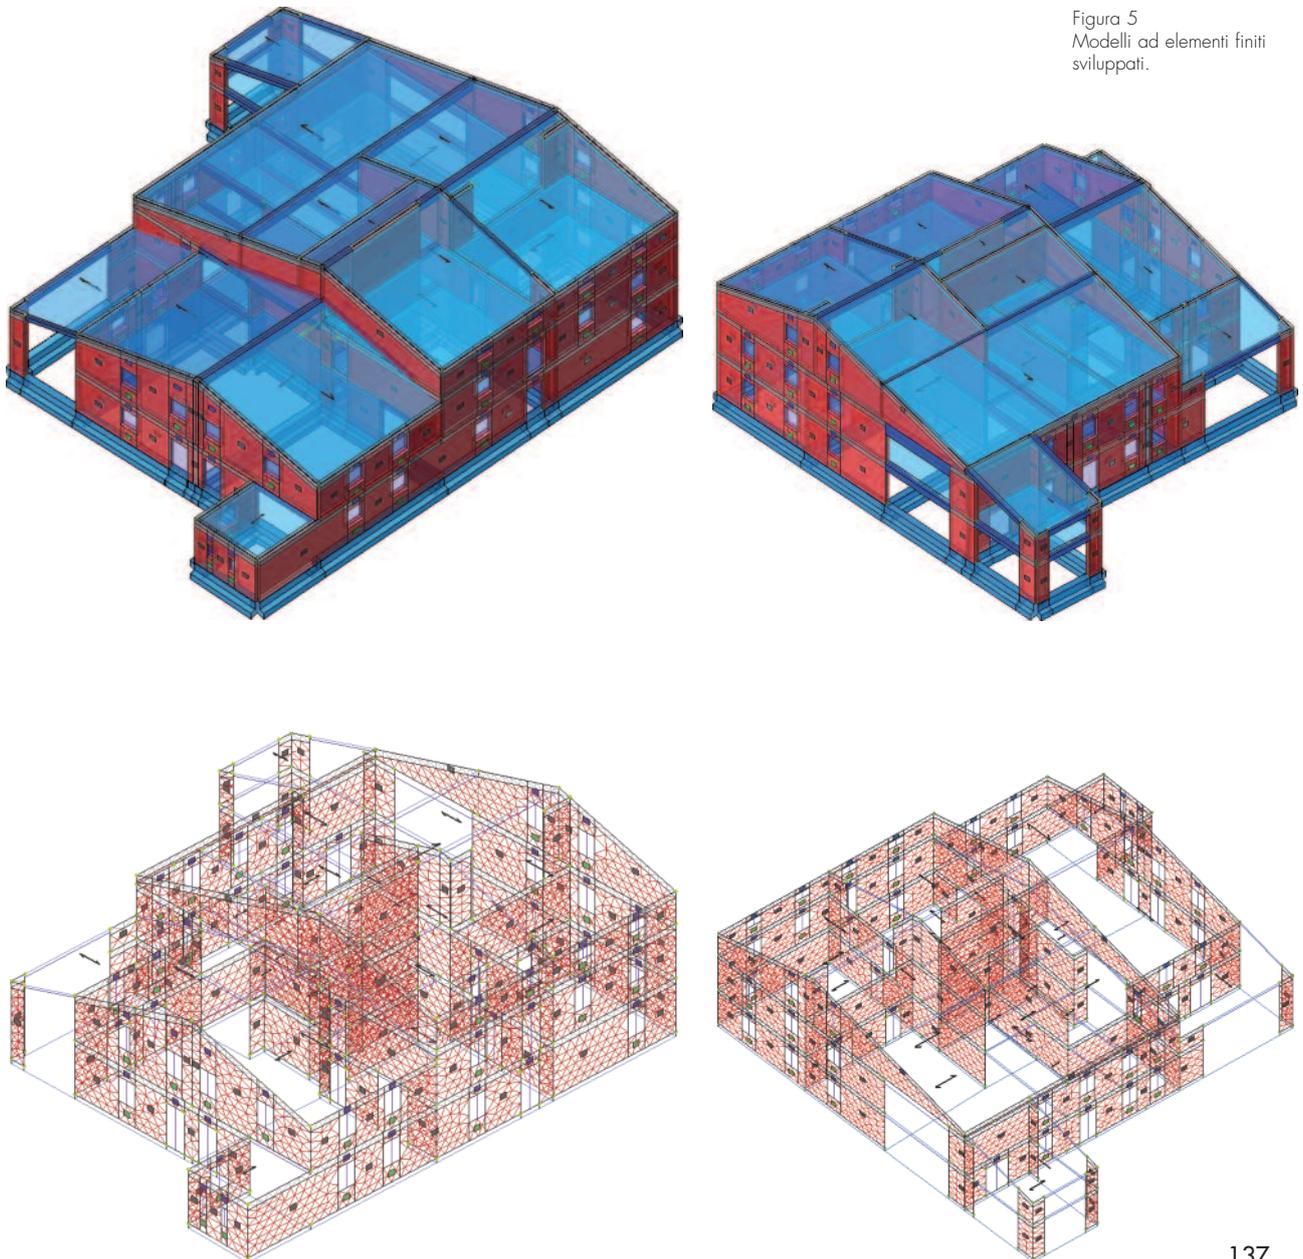
Figura 5
Modelli ad elementi finiti
sviluppati.

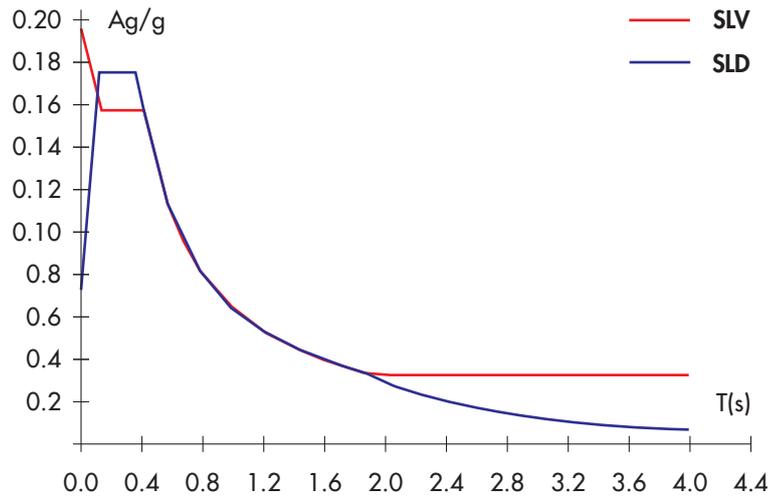
Figura 6
Spettri di progetto utilizzati nell'analisi sismica allo stato limite di danno (SLD) e di salvaguardia della vita umana (SLV).

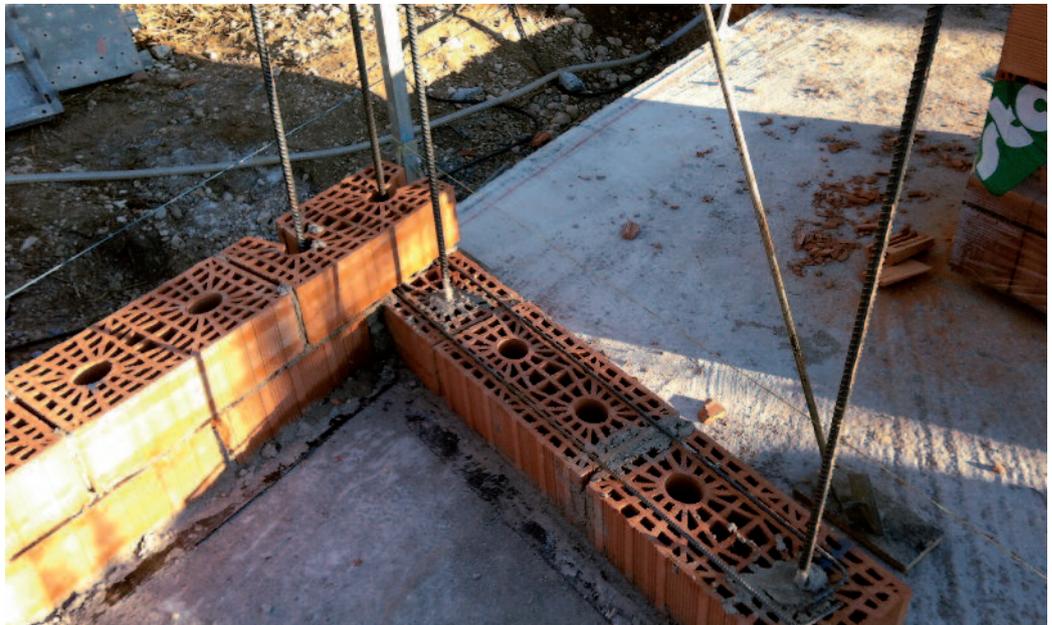
Figura 7
Il sistema di muratura armata a setti radiali impiegato per l'intervento di ristrutturazione, che ha permesso di ovviare ai problemi di discontinuità di rigidità fra i diversi elementi.

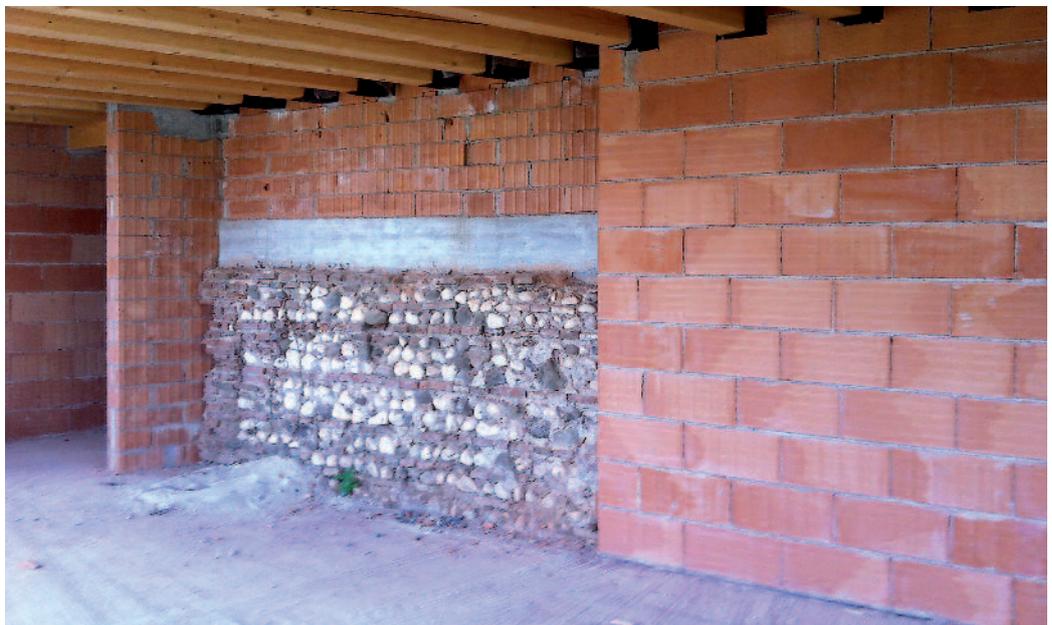
Figura 8
Innesto del solaio su pareti di differenti caratteristiche fisico-meccaniche, integrate fra loro.
